Tilaaaja  
**Hämeenlinnan kaupunki**

Päivämäärä  
**4.1.2024**

# Lahdensivuntien vanha kampus

## Rakennushistoriallinen selvitys

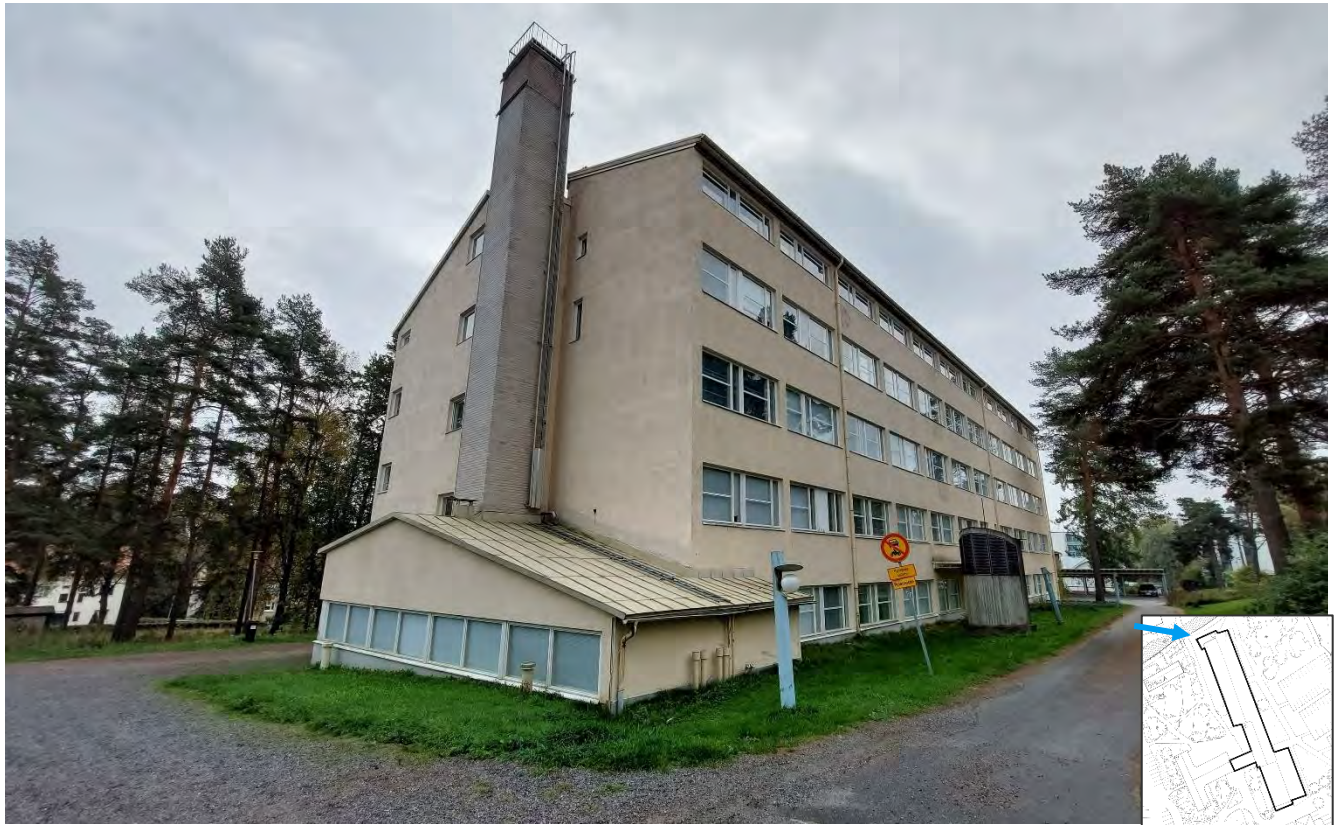
**Kuva 31.** Ainolan korkein rakennusosa on pohjoisessa Korkeakoulunkadun puolella. Etualalla yksikerroksinen kirjasto ja pannuhuoneen piippu.

Ainolaan ei ole kohdistunut ilkivaltaa tai muita silmällä nähtäviä rikkoutumisia. Myös rakenteet ovat säilyneet silmin arvioiden hyvässä kunnossa: maali- ja rappauspinnat ovat hyvässä kunnossa. Syöksytorvet ja muut talotekniset varusteet ovat ulkoseinien mukaisesti vaaleankeltaiset ja taustastaan erottumattomat. Pihan valaisimissa ja pylväissä on käytetty vaaleansinistä sävyä. Juhlalasiivin itäseinässä on vaurioitumisen merkkejä, joita ei ole ollut vielä vuoden 2014 korjaustarvelselvityksessä. Alkuperäiset tiilikatteet ovat sammaloituneet, ja siten altistavat rakenteet auriolle.

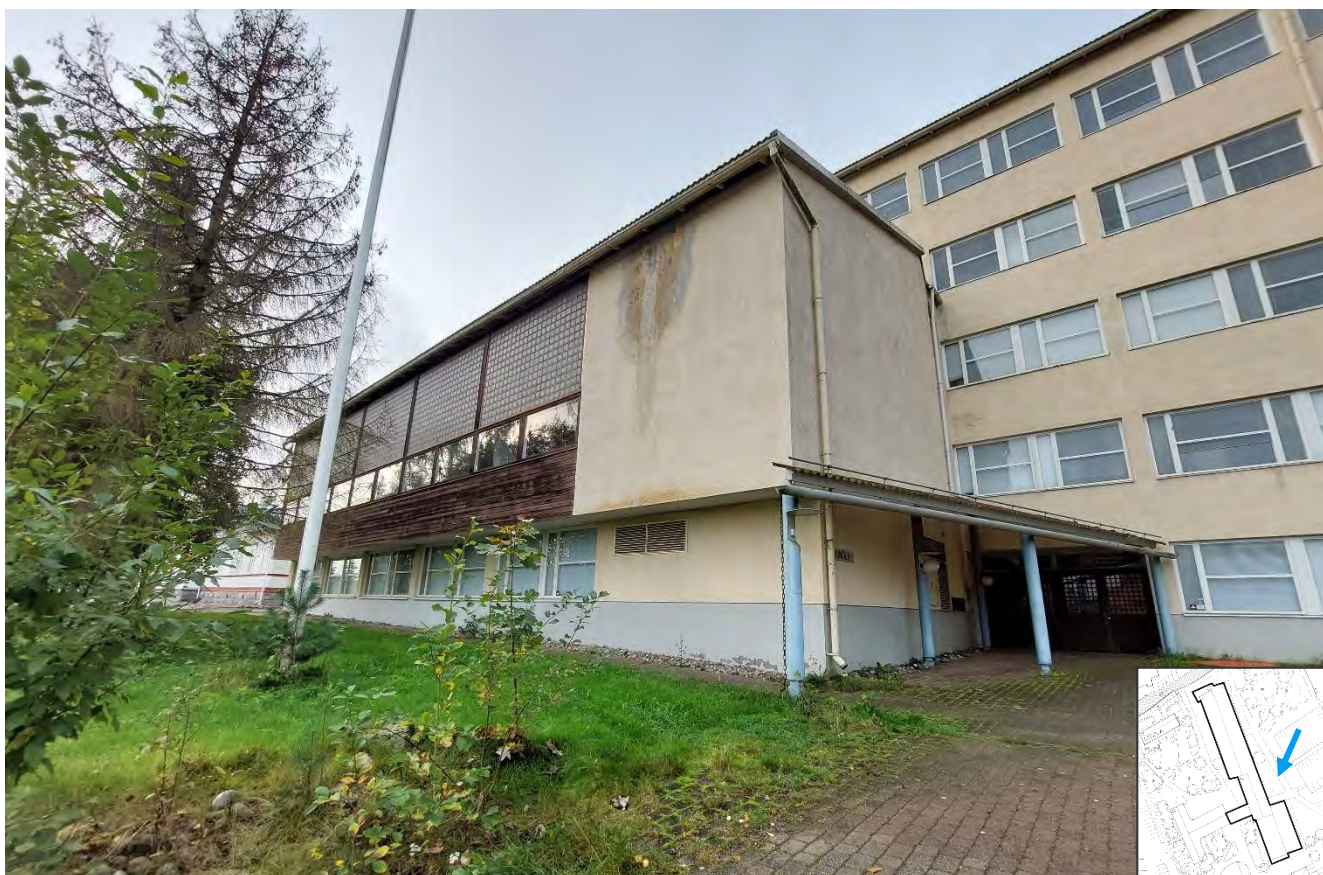
**Kuva 35.** Ainolan ensimmäisen kerroksen pääsisäänkäynti on kulmauksessa, vinon katoksen suojassa. Juhlasalin rappausjulkisivussa on vaurio.

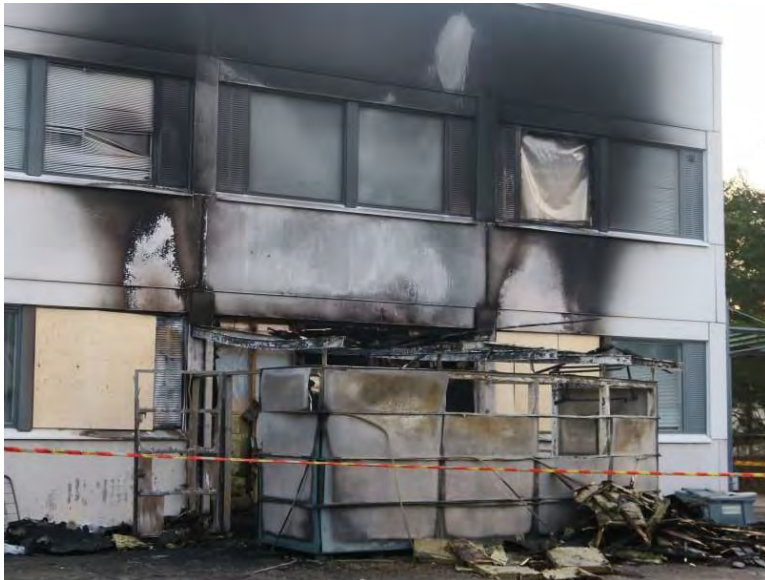
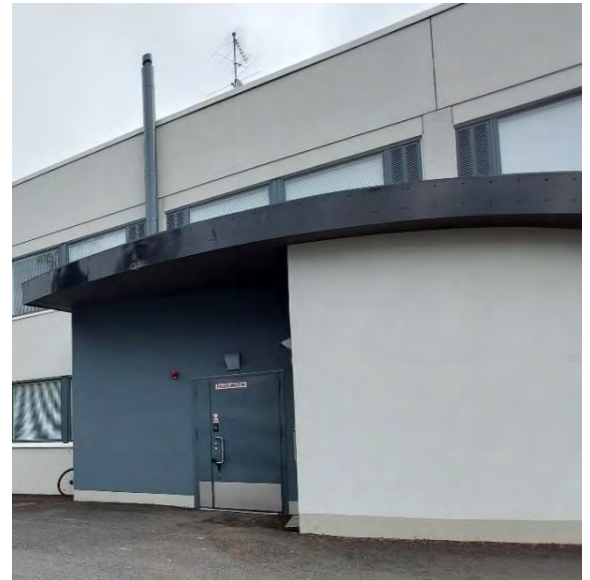
**Kuva 92.** Vasemmalla Metsolan pahoin vaurioitunut keittiösiipi ulkojäteastiasta lähteneen tulipalon levittyä sisätiloihin uudenvuoden aattona 2019 (Lähde: Yle uutiset). Oikealla uusi huoltokatos syyskuussa 2023.

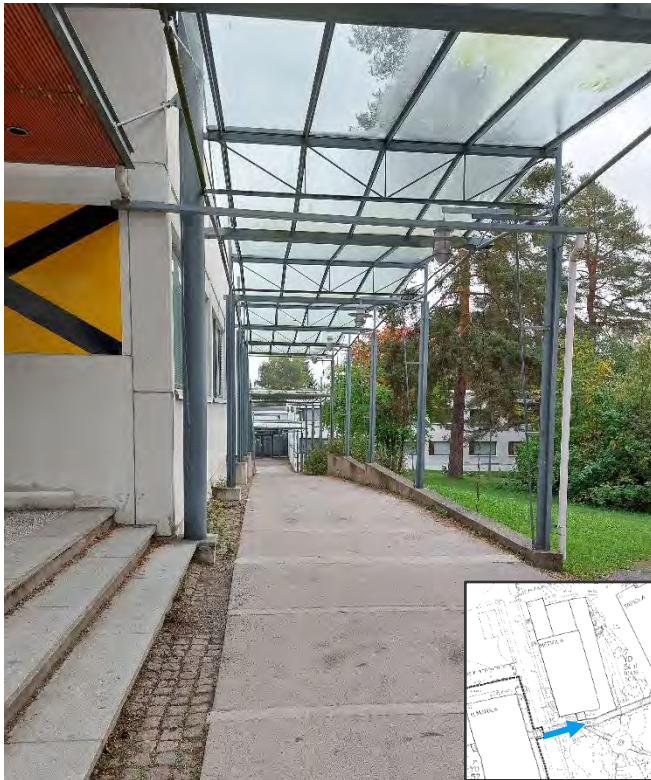
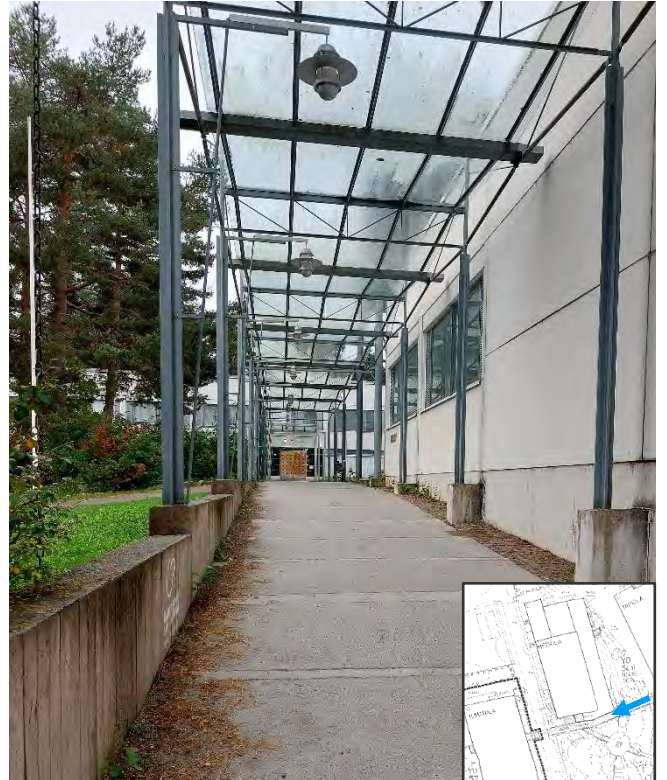
**Kuva 95.** Näkymät yhdyskatosta pitkin: vasemmalla kohti Tapiolaa, oikealla kohti Ilmarilaa ja rinnetietä.

Yhdyskäytävän alaosan betonimuurissa on havaittavissa sääälttiuden aiheuttamaa tummumista. Sadeveden johtaminen ketjuja pitkin ei siis ole tehokas kosteusrasituksen ehkäisykeino. Kokonaisuudessaan yhdyskäytävä on kuitenkin hyväkuntoinen ja toimiva. Valaistuksen riittävyttä ja kaatoksen luomaa sade- ja lumisuoja ei voitu tutkimusajankohtana arvioida.

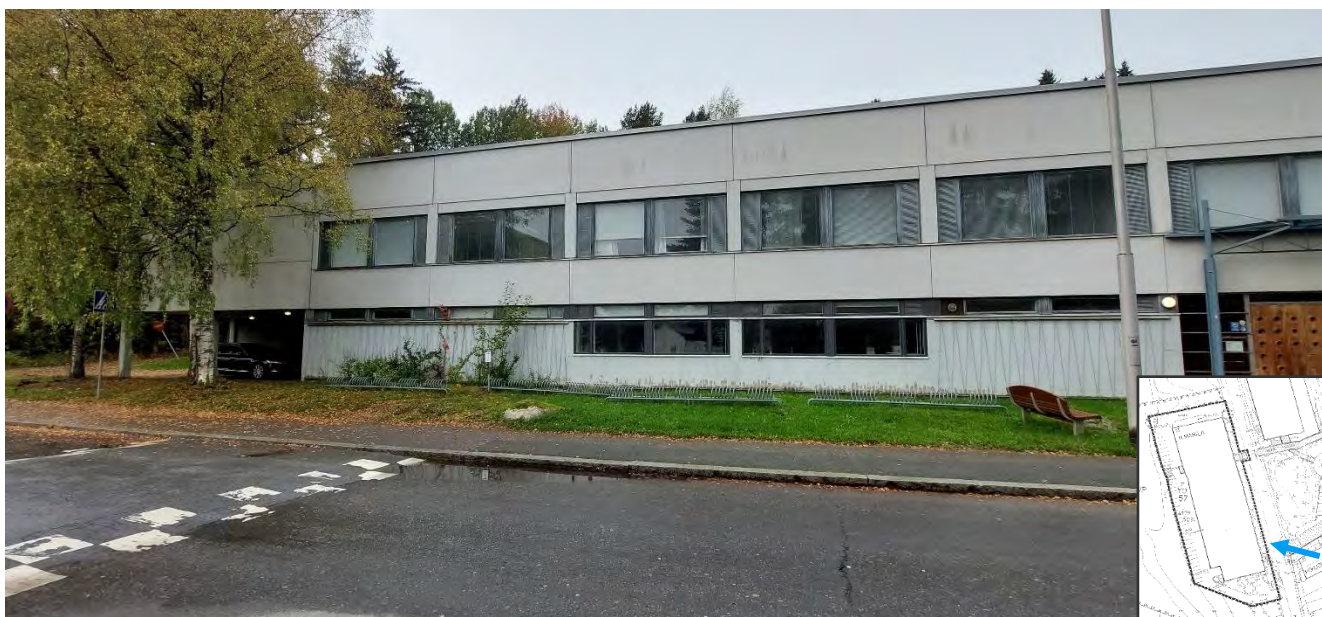
**Kuva 135.** Ilmarilan kaakkoiskulma on pohjakerroksesta avonainen. Ylempää kerrosta kannattelevat pilarit. Pohjakerroksen seinän säleiköllä ei kasva köynnöskasveja. Ikkunoita on laajennettu.

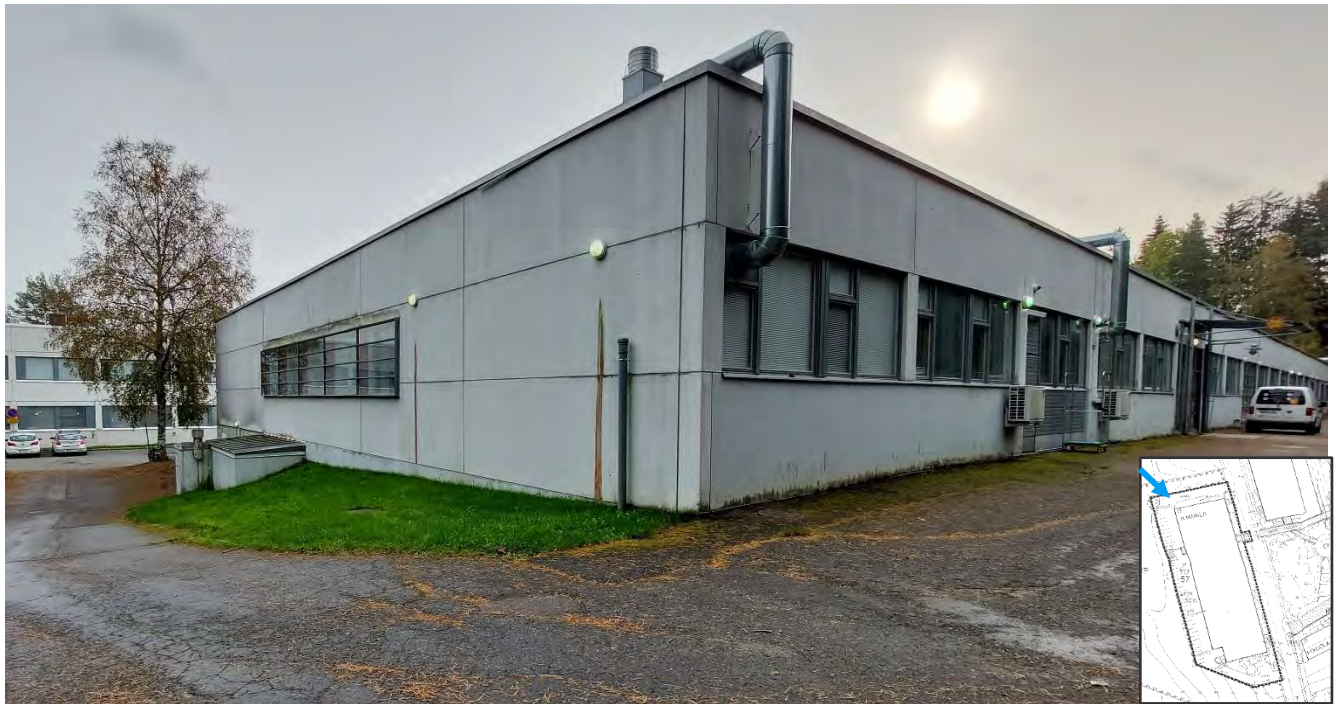
**Kuva 139.** Luoteiskulmassa on ajoyhteys Rinnetieltä takapihan pysäköintialueelle. Jälkiasennetut ilmanvaihtoputket näkyvät suojaamattomina länsijulkisivulla.
