# **2633 Vanajantie 7**

## **Selostus, LUONNOS**

Kaupunkirakenne / Kaavoitus

Hämeenlinnan kaupungin 19. kaupunginosan (Kantola), korttelin 4, tonttia 5 koskeva asemakaavan muutos.

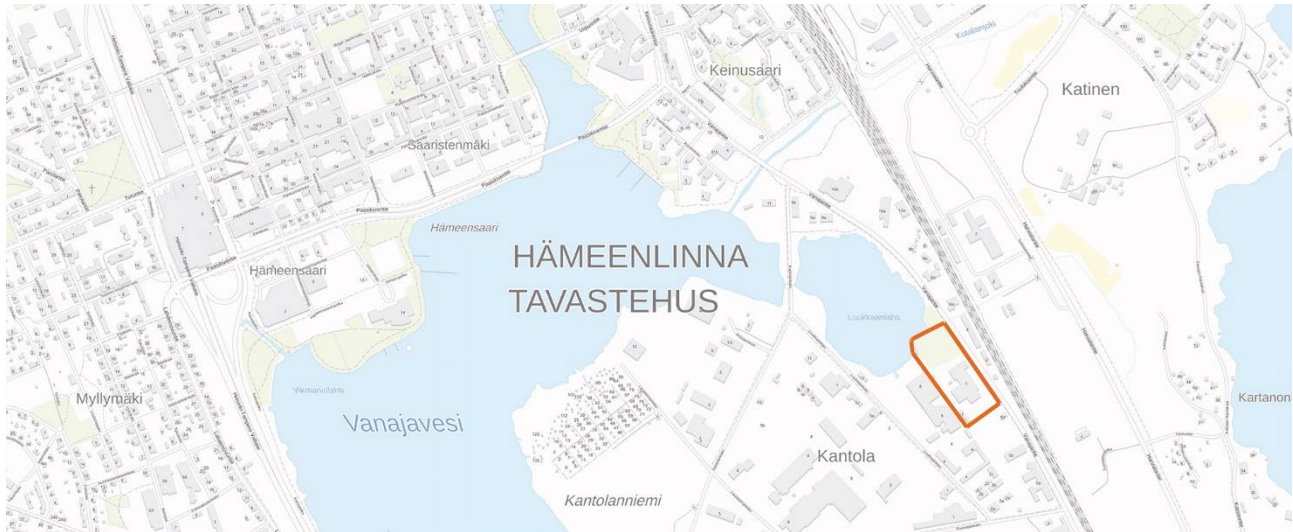
Kuva 2 Kaavamuutosalueen rajaustaustakartalla.

Kaava-alue käsittää Hämeen Sanomien vanhan toimitalon tontin osoitteessa Vanajantie 7. Lisäksi kaavamuutosalueessa on mukana pieni kaupungin omistama maa-alue tontin pohjoispäässä, joka voimassa olevassa asemakaavassa on virheellisesti liitetty osaksi Hämeen Sanomien tonttia.

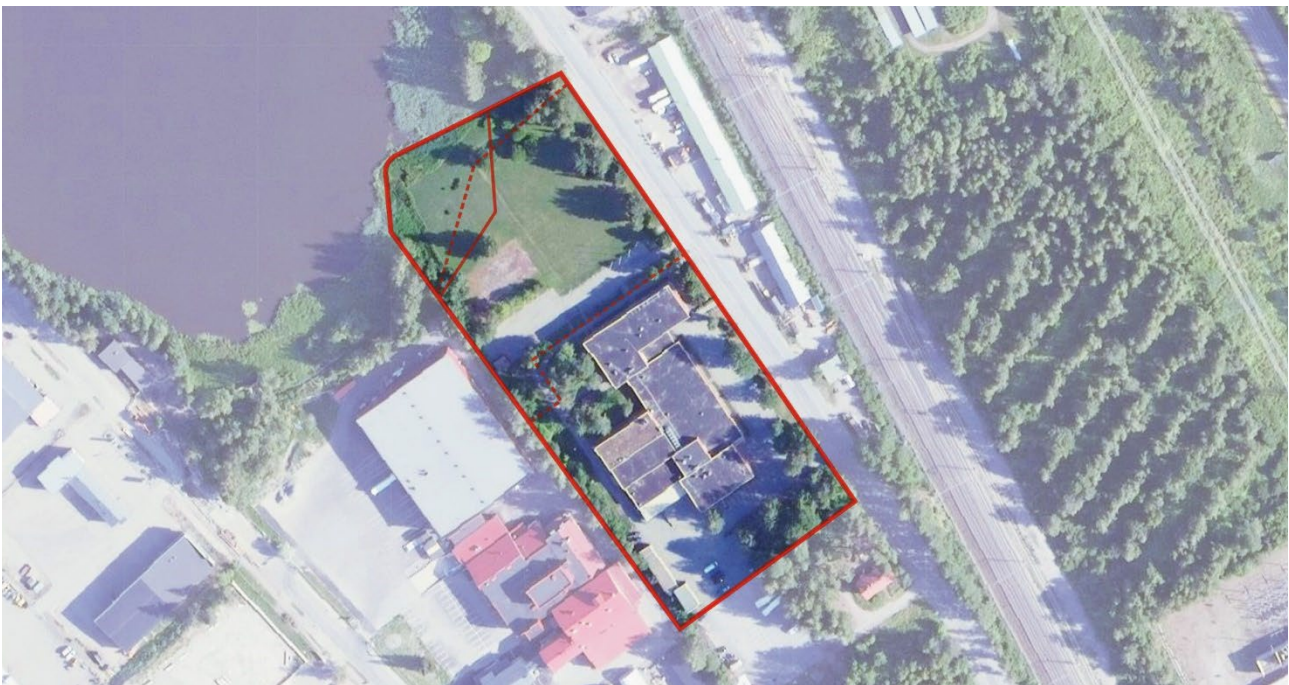
Kuva 8 Ilmakuva alueesta, johon on liitetty kaava-alueen rajauksen lisäksi alustavat eri aluevarausten rajaukset.

Rannan tuntumaan sijoittuu myös alustavasti hahmoteltu rantareitin eteläisen laajennuksen tilavaraus. Rakentamattomat tontinosat ovat joko pysäköintikäytössä tai viherpeitteisiä.

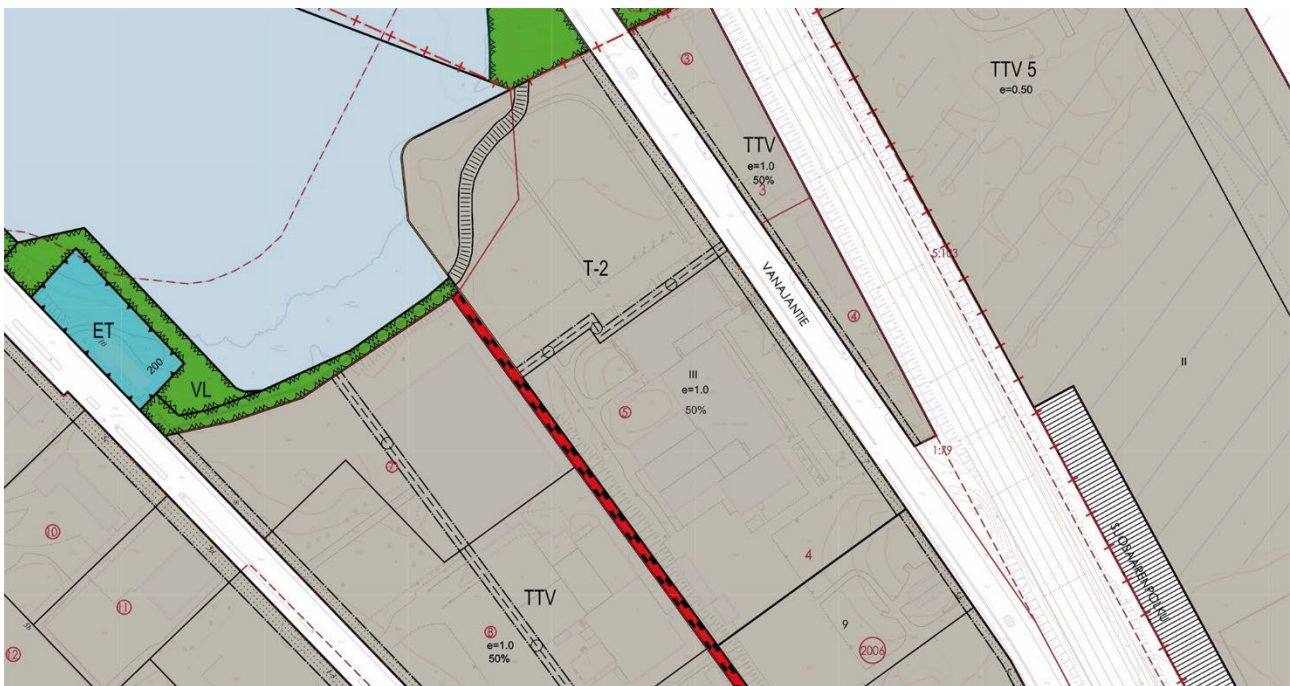
Kuva 9 Karttaote ajantasaisesta asemakaavasta.

Nykyisessä asemakaavassa (vuodelta 1985) aluevarausmerkintänä on T-2, joka merkitsee teollisuus- ja varastorakennusten korttelialuetta. Kaavamääräyksen mukaan rakennuksia ja varastoja ei saa sijoittaa 6 metriä lähemmäksi naapuritontin rajaa. Samalla tontilla olevien rakennusten tai rakennusosien välimatkan tulee olla vähintään 9 metriä. Lisäksi määräysten mukaan tontille saa sijoittaa kaksi asuntoa. Muita merkintöjä tontilla ovat

maanalaista lämpöjohtoa varten varattu alue sekä yleiselle jalankululle varattu alueen osa tontin luoteiskulmassa. Rakentamisoikeus on osoitettu tehokkuusluvulla  $e=1.0$ , eli rakennusoikeuden määrä on yhtä suuri kuin tontin pinta-ala. 50%-merkintä rajoittaa rakentamisen puolelle osaa tonttia ja roomalainen numero III osoittaa suurimman sallitun kerrosluvun. Rakentamisala on rajattu johtovarauksen eteläpuoleiselle osalle.

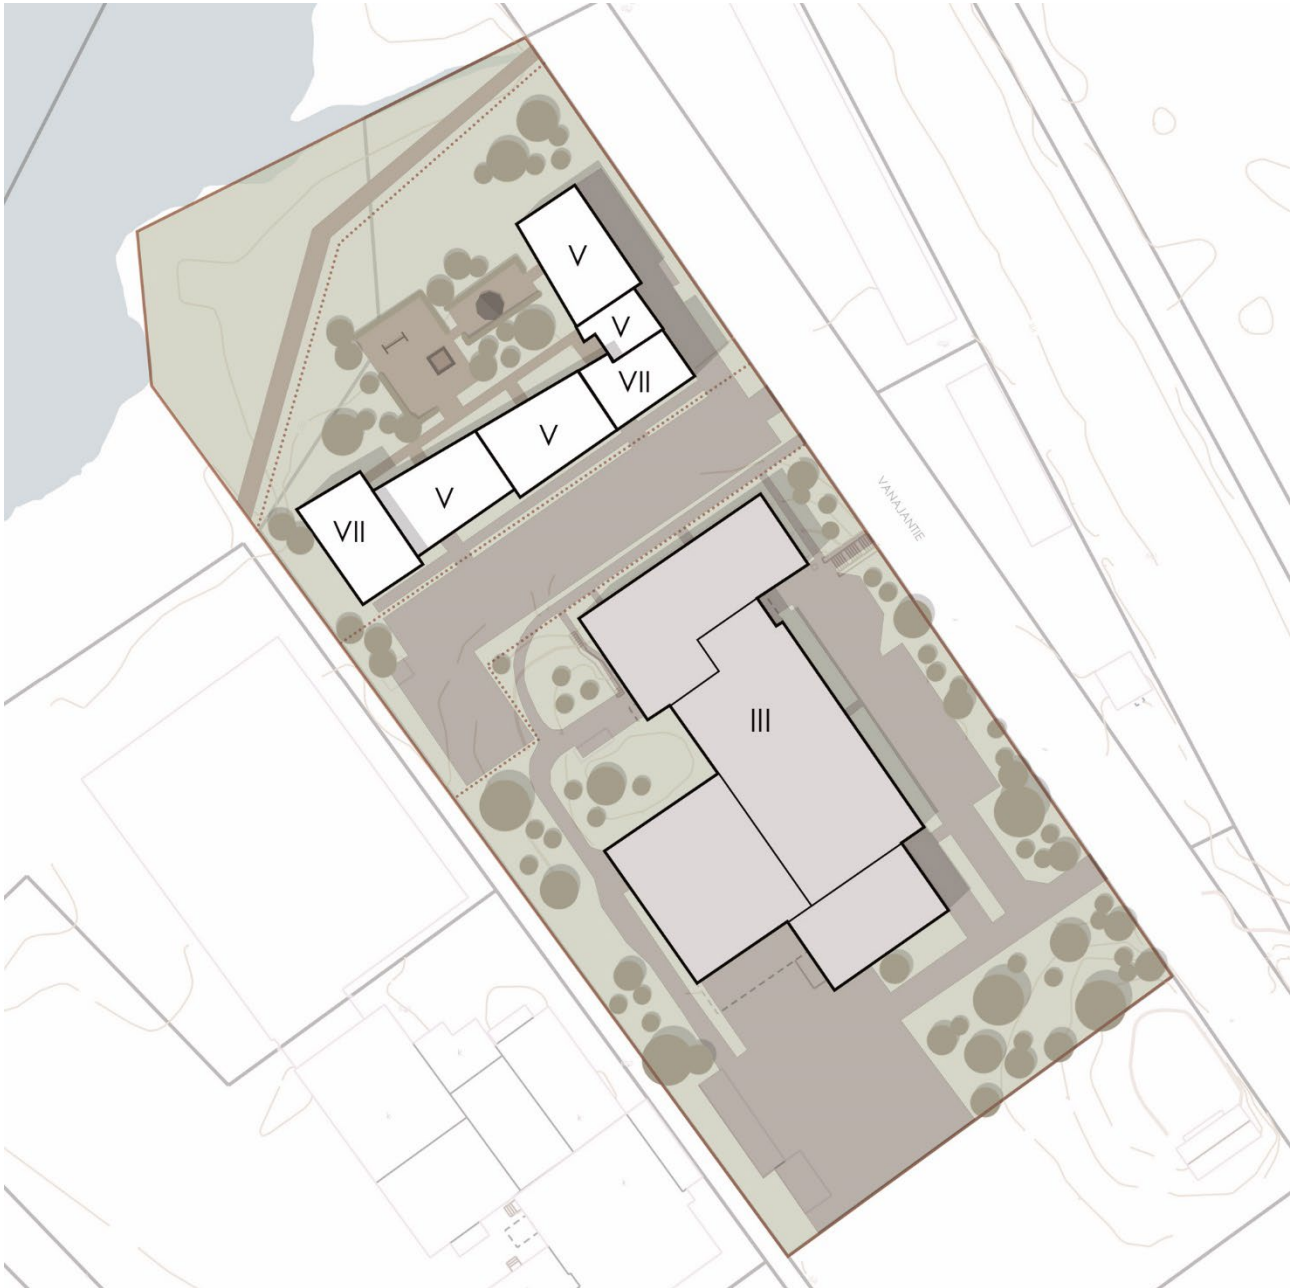
Kuva 12 Mahdollinen tuleva tontinkäyttö.

Asemakaavamuutoksessa yksityisen maanomistajan hallinnoima alue jaetaan kolmelle eri aluevaraukselle. Vanha toimitalo jää eteläiselle tontille, jonka käyttötarkoitus on liike- ja toimistorakennusten sekä ympäristöhäiriötä aiheuttamattomien teollisuusrakennusten korttelialue (KTY). Pohjoispuoleinen tontti osoitetaan asuinkerrostalojen korttelialueeksi

(AK). Väliin jäävä alue on asuinrakentamisen tonteille osoitettu pysäköintialue (LPA). Kaupungin omistama maa-alue rannassa osoitetaan lähivirkistysalueeksi, jolla voidaan rakentaa tasausaltaita, avo-ojia, maanalaisia viemäreitä tai muita hulevesien hallintaa parantavia rakenteita (VL/hv).

Rakennettaville tonteille annetaan käyttötarkoitusten lisäksi myös rakennusalat, kerroslukumäärät sekä rakennusoikeuden määrät. Yleismääräyksissä ohjataan mm.

Rakennusoikeutta on toimitalon tontilla 6 500 k-m<sup>2</sup>, joka on likimääräisesti tontilla käytetty rakennusoikeus. Rakennusoikeutta on kasvatettu hieman mahdollisten uusien laajennustarpeiden vuoksi. Asuinrakentamiselle on kaavakartassa varattu rakennusoikeutta yhteensä 8 650 k-m<sup>2</sup>. Rakennusoikeuden määrä suunnittelualueella kokonaisuudessaan on 15 150 k-m<sup>2</sup>. Rakennusoikeuden kokonaismäärä laskee siis nykytilanteesta (n. 24 400 k-m<sup>2</sup>) n. 9 250 k-m<sup>2</sup>, mutta sen arvo nousee johtuen aluevarausmerkinnöistä. Tämä laukaisee maankäyttösopimuksen tarpeen.

Muita kaavakartan määräyksiä ovat maanalaista johtoa varten varattu alueen osa, istutettava alueen osa, jolla oleva kasvillisuus säilytetään sekä ohjeelliset, tonttien sisäisten järjestelyiden osa-alueet, kuten ajoyhteydet, leikki- ja ulko-oleskelualueet ja autojen säilytyspaikat. Kaupungin omistamalla maalla, lähivirkistysalueella on merkinnät luonnon monimuotoisuuden kannalta tärkeille alueille sekä jalankululle ja pyöräilylle varattu alueen osa, joka lähinnä viittaa rantareitin mahdolliseen eteläiseen laajennukseen.

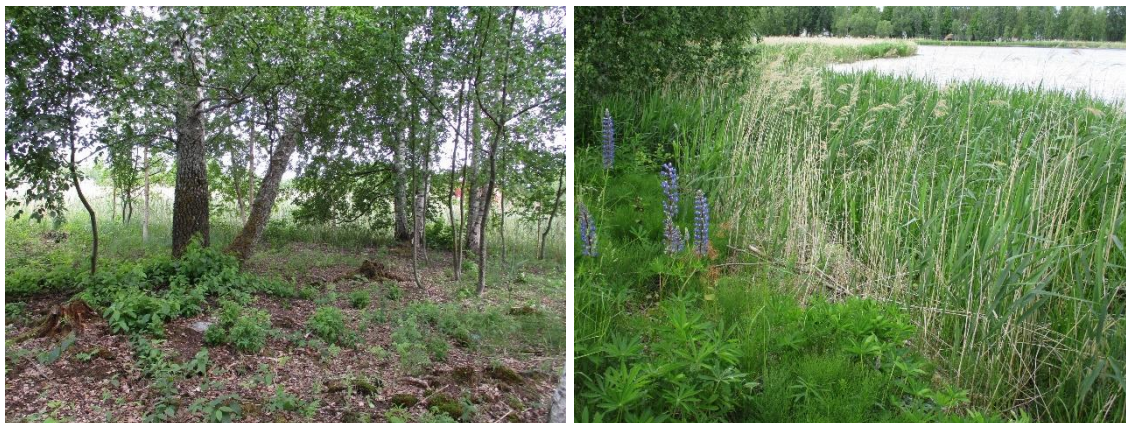
Kuvat 2 ja 3. Harvennettua lehtipuustoa (vas.) sekä järviruokokasvusto ja komealupiinia (oik.) Luukkaanlahden lounaisrannalla.

**Luukkaanlahden** lounaisrannalla on kapea puustoinen törmä ja tasanne kadun ja vesistön välissä. Alueella kasvaa nuorehkoja koivuja, raitoja ja harmaaleppiä (kuva 2). Puusto harvennettu ja aluspensaikkoo raivattu äskettäin. Kenttäkerroksessa on mm. lehtipuiden vesoja, mustaherukkaa, kyläkellukkaa, kioloa, metsäalvejuurta ja voikukkaa. Luukkaanladun ja Kantolankadun reunoilla kasvaa haitallista vieraslajia komealupiinia, ja sitä on levinnyt myös rantojen lähelle (kuva 3). Luukkaanlahden lounaisrannan pohjoisosaa reunustaa leveästi järviruokokasvusto (kuva 3). Eteläosassa pumppaamon kohdalla rantakasvillisuutta on niukasti. Myös Kantolankadun länsipuolella pohjukassa sijaitsee ruovikkoinen rantaluhta (kuva 4). Kaikille Luukkaanlahden alueen rannoille on levinnyt haitallista vieraslajia isosorsimoa (kuva 4). Suunniteltu siirtoviemäri rakennettaisiin alueen kautta lähelle vesirajaa kaivamalla tai suuntaporaamalla.

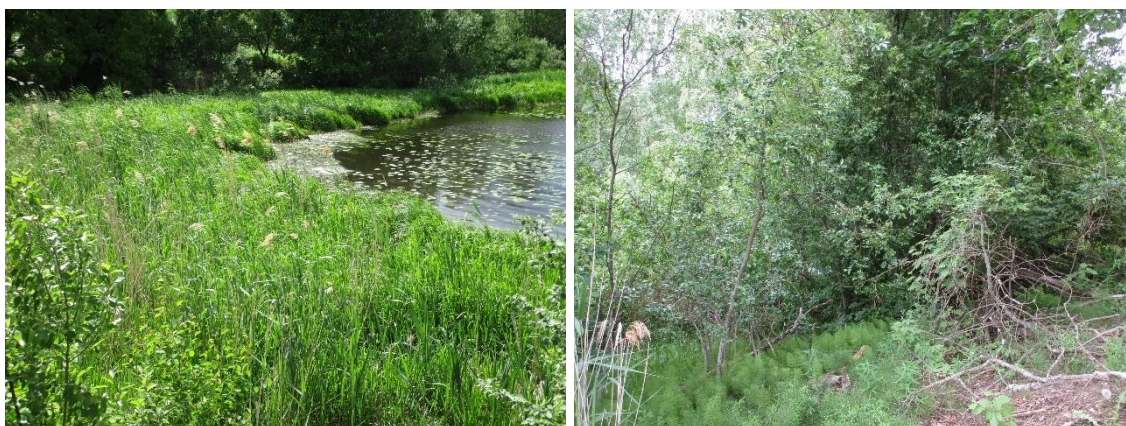
Kuvat 4 ja 5. Kantolankatuun rajoittuvan pohjukan ruovikkoinen rantaluhta ja vesirajassa helakanvihreinä erottuvia isosorsimokasvustoja (vas.) sekä Kutalanjoen suiston reunapensaikkaa (oik.) Luukkaanlahden länsipuolella.

**Kutalanjoen suiston** itäpuolella on kapea lehtipuustoinen kaistale toimitilakiinteistön ja vesistön välissä. Puustossa on kookkaita koivuja ja pajuja ja pensaskerroksessa vaahteroita, tuomia ja tertsuseljaa (kuva 5). Hankalakulkuisen ryteikön aluskasvillisuus on niukkaa. Lajistoon kuuluvat mm. ranta-alpi, metsäkorte ja vuohenputki. Pienellä läjitysmaalaikulla kasvaa haitallista vieraslajia komealupiinia. Molemmiin puolin suistoa kasvaa leveästi järviruokoa ja haitallista vieraslajia isosorsimoa (kansikuva). Kutalanjoen uoma on kaivettu alaosaan leveäksi kanavaksi. Uoman länsipuolella sijaitsee asuinalue. Siirtoviemäri koukkaisi rantaan suiston itäpuolella.

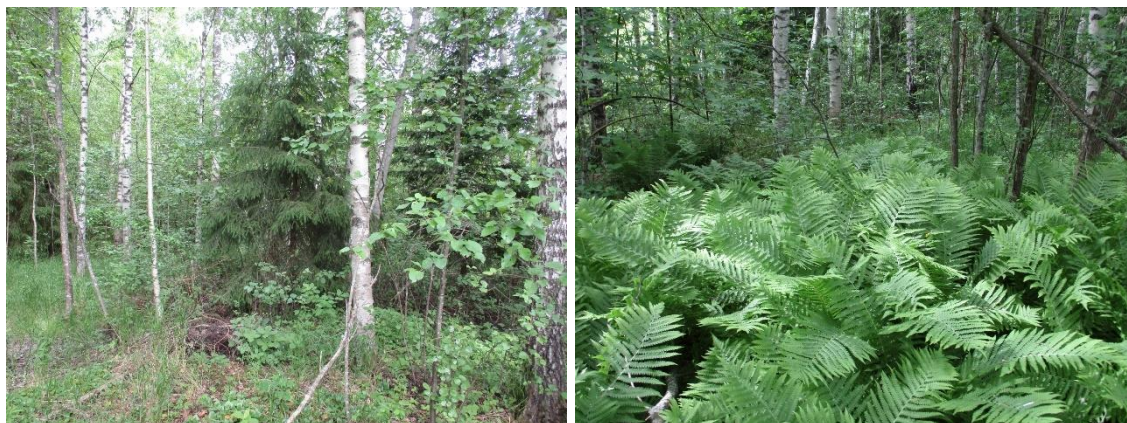
*Kuva 6 ja 7. Nuorehkoa sekapuustoa (vas.) sekä kotkansiipikasvusto (oik.) suunnitellun siirtoviemärin kohdalla Varikonniemessä.*

Suunnitellun putkiosuuden keskivaiheilla on kosteapohjaista rantametsää, jonka puustossa on nuorehkoja kuusia ja koivuja sekä joitakin haapoja, harmaaleppiä ja raitoja (kuva 6). Lahopuuta ei vielä juurikaan esiinny. Pensaskerroksessa on pieniä koivuja, tuomia, pihlajia ja paatsamaa sekä yksittäisinä lehtokuusama, koiranheisi, tertsuselja ja pensaskanukka. Kenttäkerroksessa kasvaa mm. viitakastikkaa, iso- ja nuokkotalvikkia, metsäalvejuurta ja sudenmarjaa. Metsä muuttuu putkilinjan koillispuolella kuivahkoksi rantalehdoksi, jossa kasvaa järeitkin koivuja sekä isoja tuomia. Aluskasvillisuus on varjostuksen takia niukkaa. Linjauksen kohdalla on kostean ja kuivemman rantametsän rajalla kotkansiipikasvusto (kuva 7), ja toinen kasvusto havaittiin linjauksen pohjoispuolella.

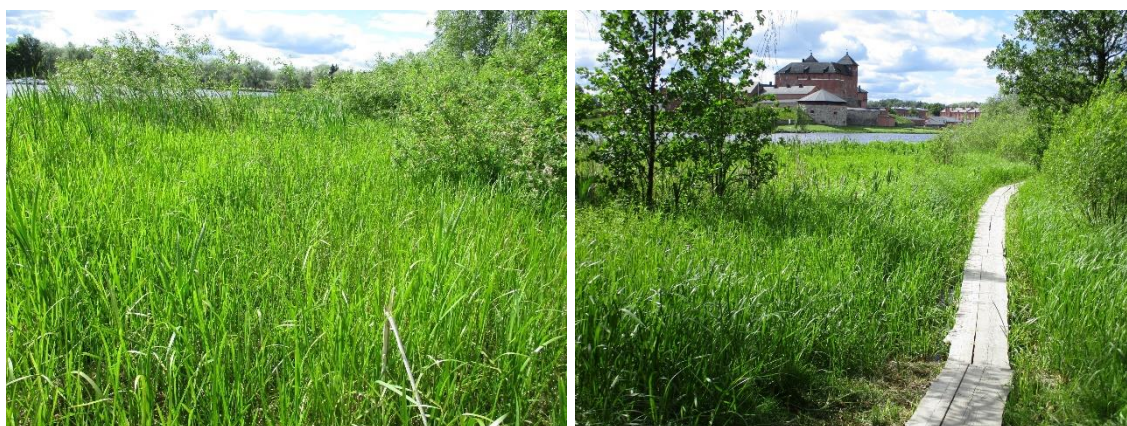
*Kuvat 8 ja 9. Osin avointa ja osin pensaikkoista rantaluhtaa Varikonniemen eteläosassa (vas.) sekä pitkospuiden kohdalla pohjoisosassa (oik.).*

on levinnyt yhtenäiseksi kasvustoksi haitallista vieraslajia isosorsimoa. Kapean reunakaistaleen jälkeen luhta muuttuu pajukkoiseksi, ja joukossa on nuoria koivuja (kuvat 8 ja 9). Avomissa kohdissa kasvaa mm. mustaherukkaa, mesiangervoa, hiirenporrasta, kurjenjalkaa, ranta-alpia ja heiniä. Kuivimmilla reunoilla on myös vadelmaa ja maitohorsmaa. Siirtoviemärin pohjoisosan kohdalla rannasta ulottuu niemen sisäosaan päin vetinen juotti, jonka kohdalla on ollut kaivettu kanava. Pintaa peittää nyt hyllyvä rahkasammalmatto. Lisäksi kasvaa mm. isosorsimoa ja kurjenjalkaa.

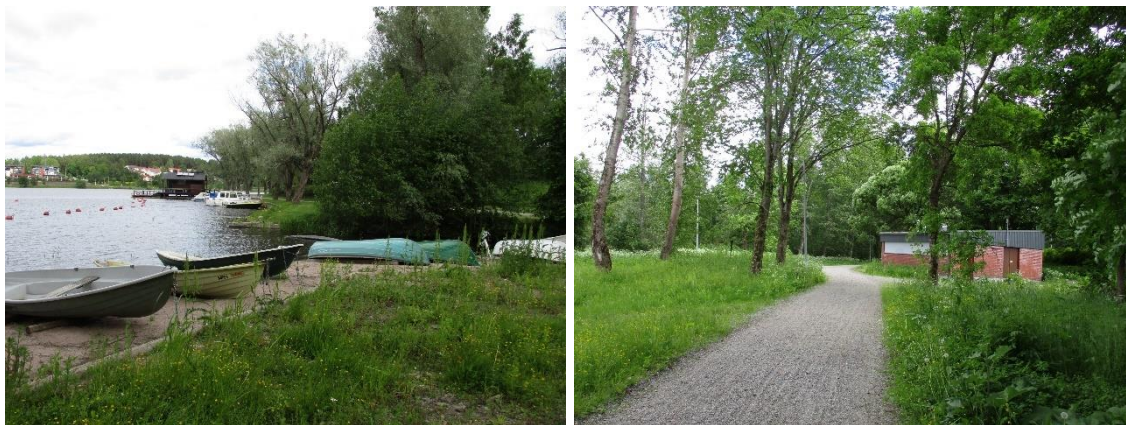
Kuvat 10 ja 11. Kaupunginlahden venerantaa ja puistopuustoa pumppaamon edustalla.

**Vanhankaupunginlahti** on puistomaista aluetta. Rannassa on veneranta ja rantapuustoa mm. isoja poppeleita (kuvat 10 ja 11). Suunnitellun siirtoviemärin pohjoispuolella kasvaa isoja

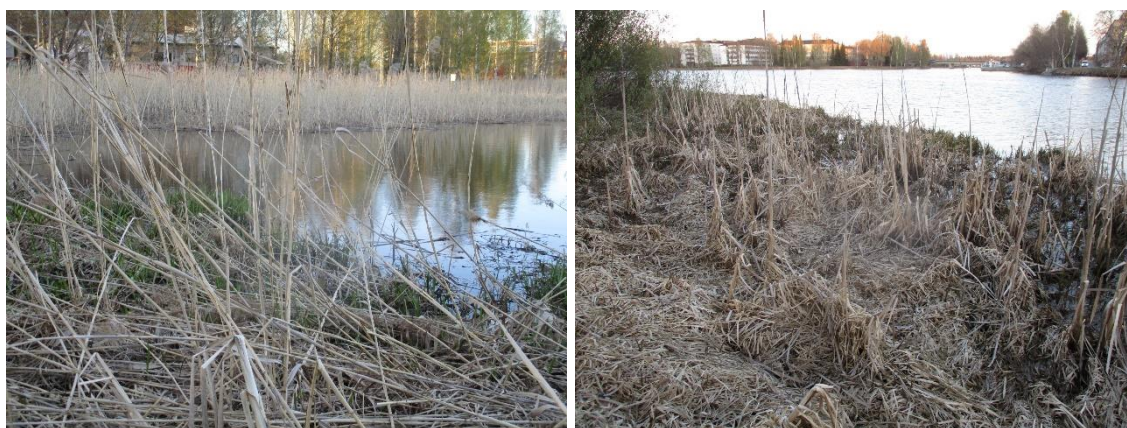
Kuvat 14 ja 15. Viitasammakoiden kutupaikka-alue järviuokokasvuston edustalla Luukkaanlahdessa (vas.) ja osmankäämikasvuston edustalla Varikonniemessä (oik.).

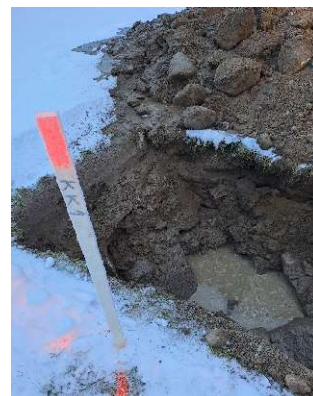
| -1,8 | | <u>Louhe alkoi n. 1m jälkeen</u> |
| -2,0 | | <u>Turve heti louheen jälkeen</u> |

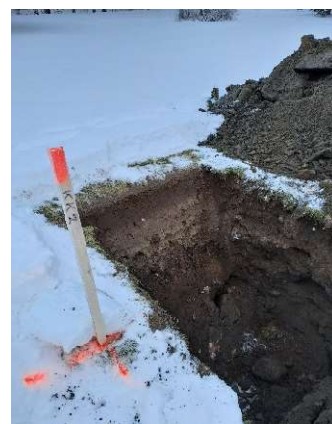
| 0,0 | Hk | <b>Pistenro: KK2</b> |

| -1,8 | | <u>Jätettä: muovin palasia 1-2m välillä</u> |
| -2,0 | | <u>Samoin puuta sekä lautaa</u> |

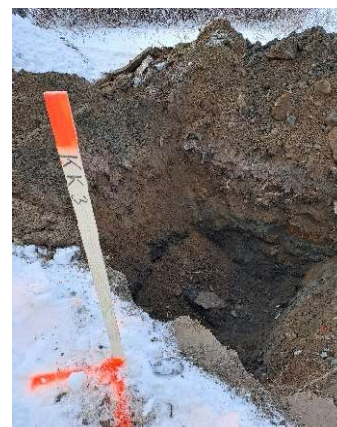
| 0,0 | Hk | <b>Pistenro: KK3</b> |

| -2,0 | | <u>Tiiltä n. 1m syvyydessä</u> |
| | | <u>Lautakappaleita 1-2m syvyydsvälillä</u> |

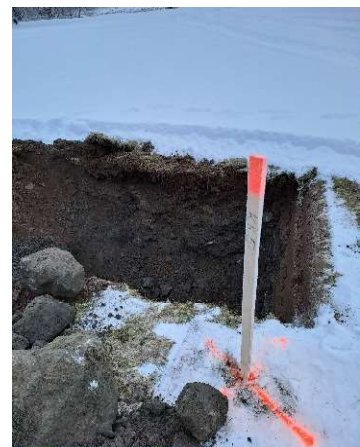
| 0,0 | | Hm | <b>Pistenro: KK5</b> |

| | | Louhe | Tiili ja metalli 1-2m syvyydellä |
| | | | Louhetta n 1,8m syvyydessä |

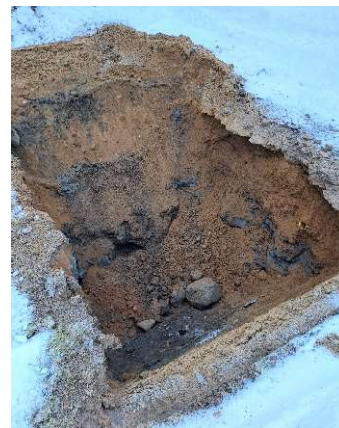
| -2,0 | | | <u>Kaapelikouru (ei kaapelia)</u> |

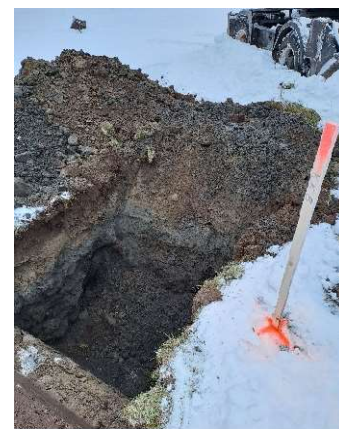
| 0,0 | | Hm | <b>Pistenro: KK8</b> |

| -2,0 | | | <u>Tiiltä ja metallikappaleita n. 1m syvyydellä</u><br><u>Betonin pala n. 0,3m syvyydessä</u><br><u>Vesi alkoi kertymään n. 2m syvyydessä</u> |

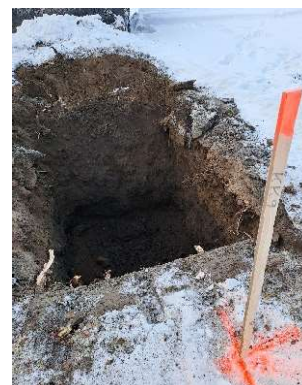
| 0,0 | | Hm | <b>Pistenro: KK9</b> |

| -2,0 | | | <u>Tiilen palajoja n. 0,9m syvyydessä</u> |
