Tilaaaja  
**Hämeenlinnan kaupunki**

Päivämäärä  
**4.1.2024**

# Lahdensivuntien vanha kampus

## Rakennushistoriallinen selvitys

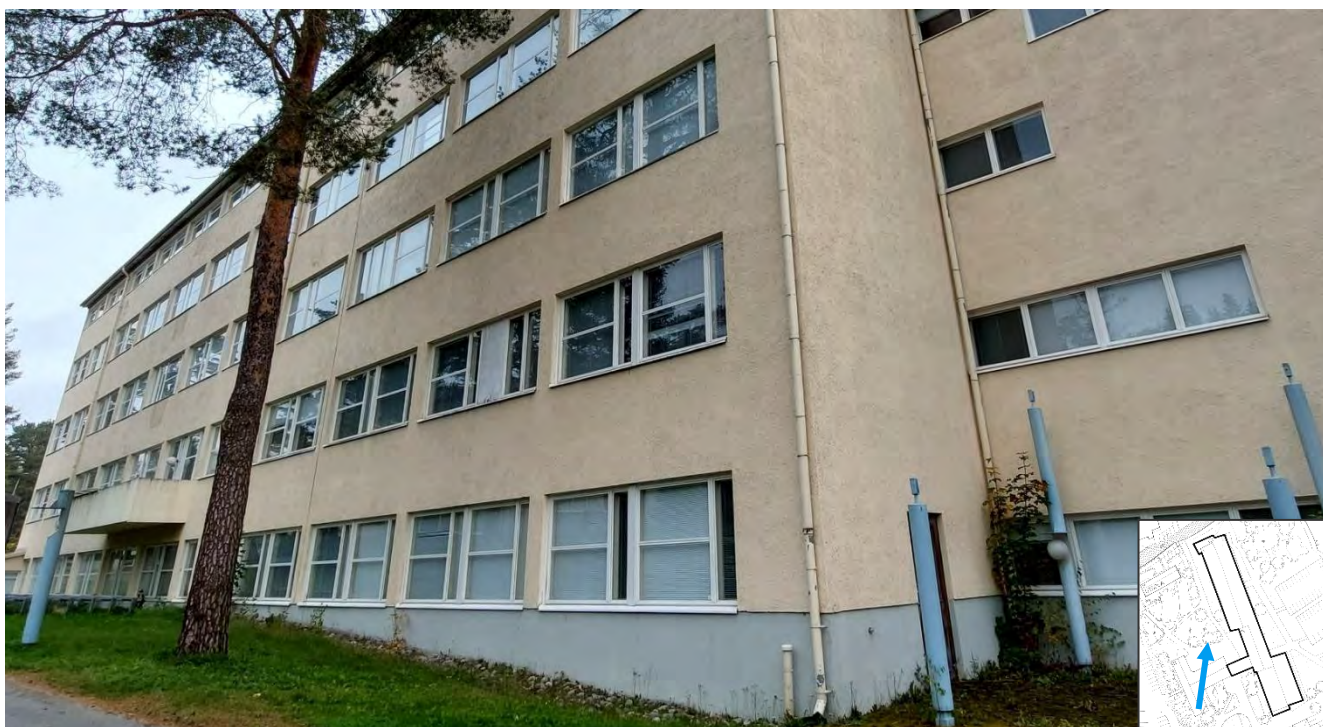
**Kuva 32.** Kolmannen kerroksen teorialuokasta on ollut käynti vasemmalla näkyvälle parvekkeelle. Kuvassa oikealla näkyvät siniset pilarit ovat jääne pääsisäänkäynnin katoksesta.

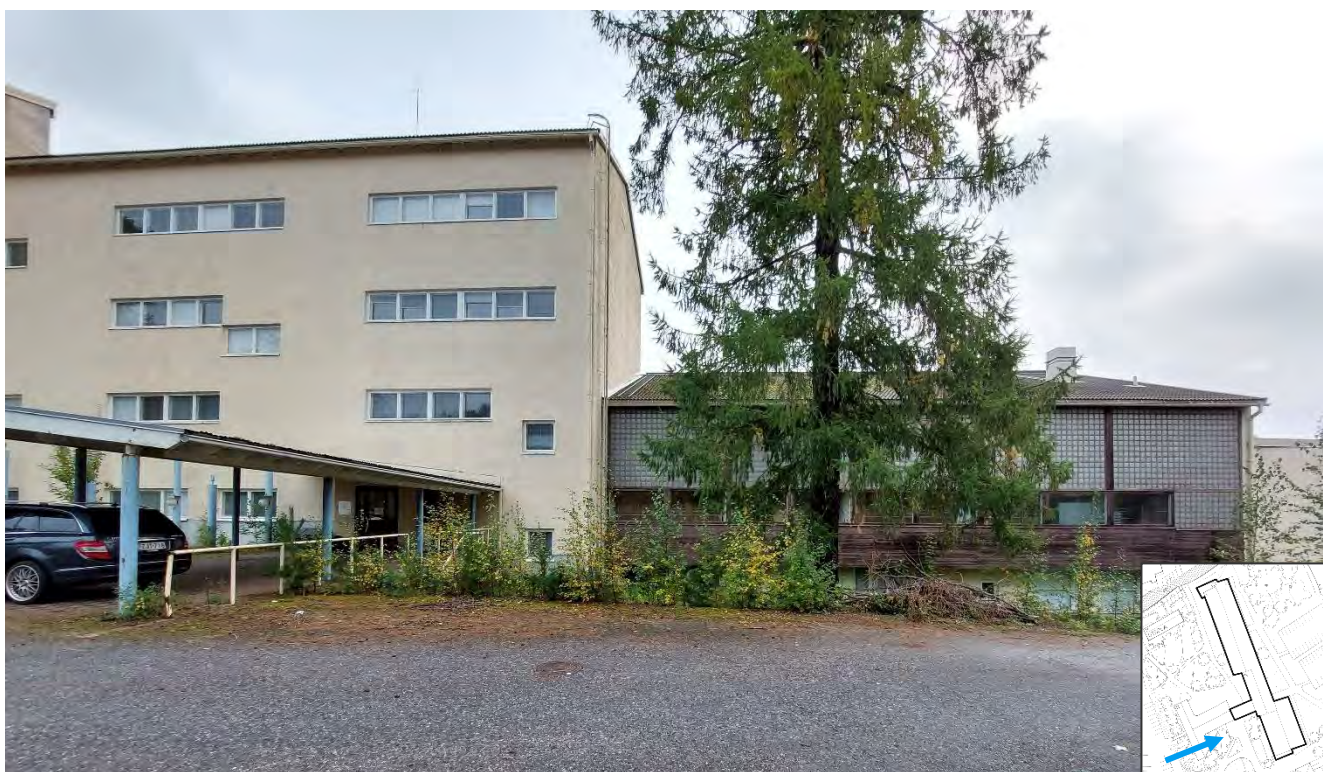
**Kuva 33.** Pääsisäänkäynnille johtaa pitkä katos. Juhlasalin länsipuoli jää rinteen ja lehtikuusen katveeseen.

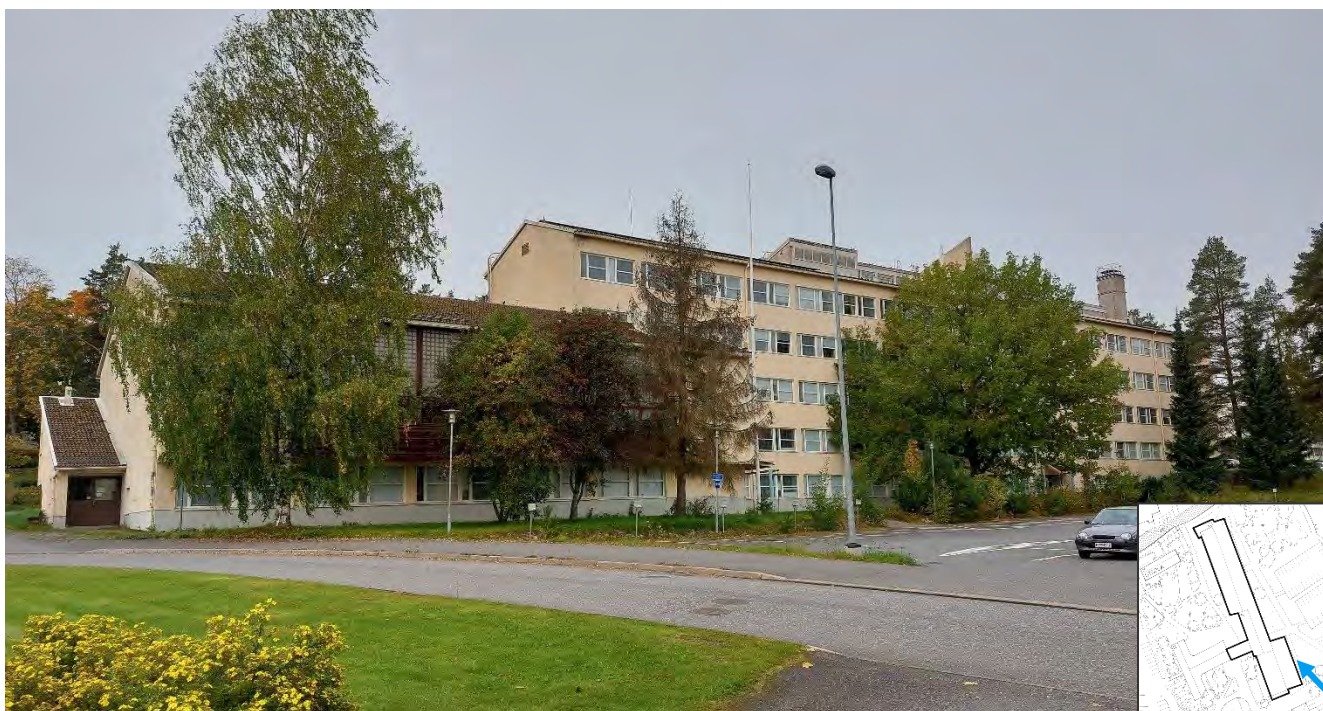
**Kuva 34.** Juhlasalin eteläpäädyssä on sisäänkäynti ensimmäisen kerroksen pukuhuoneisiin. Salin itäseinä ulkonee ensimmäisen kerroksen seinälinjan yli.

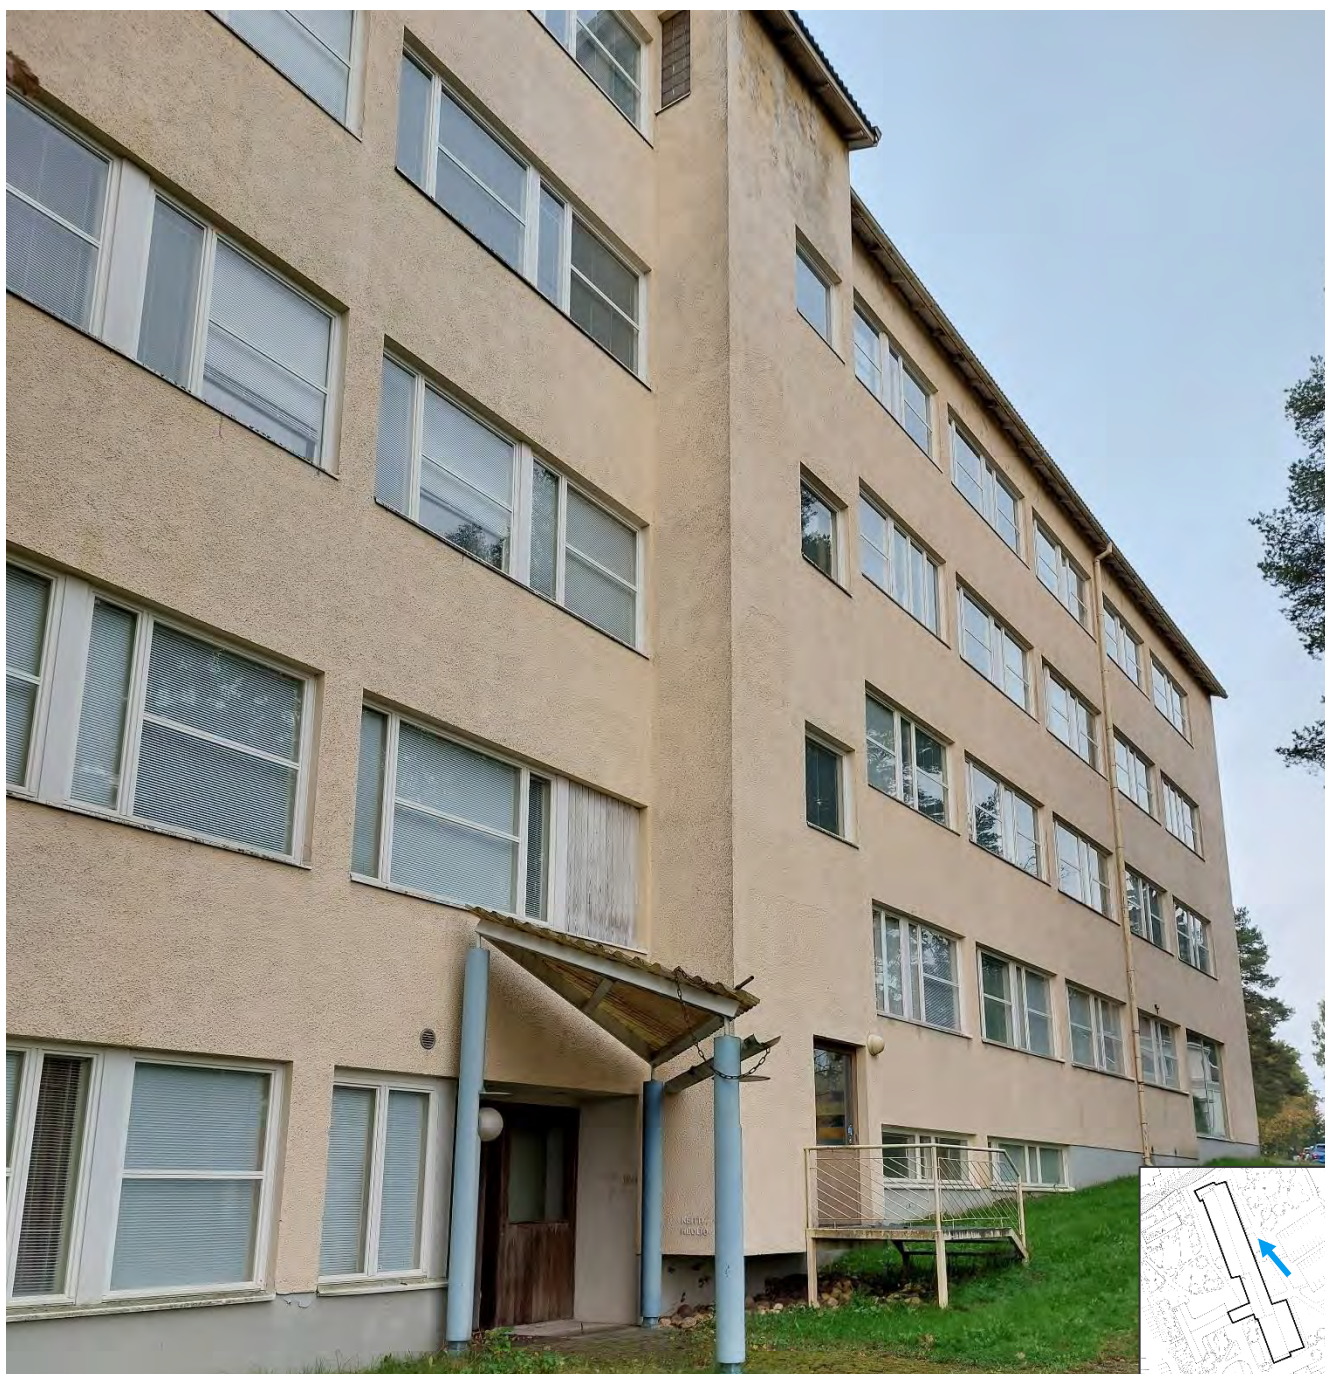
**Kuva 36.** Seinälinjasta ulkonevan porrastornin alaosa on sisäänkäynti suoraan porraskäytävään. Sen vieressä on tavarahissin eteisen ulko-ovi.

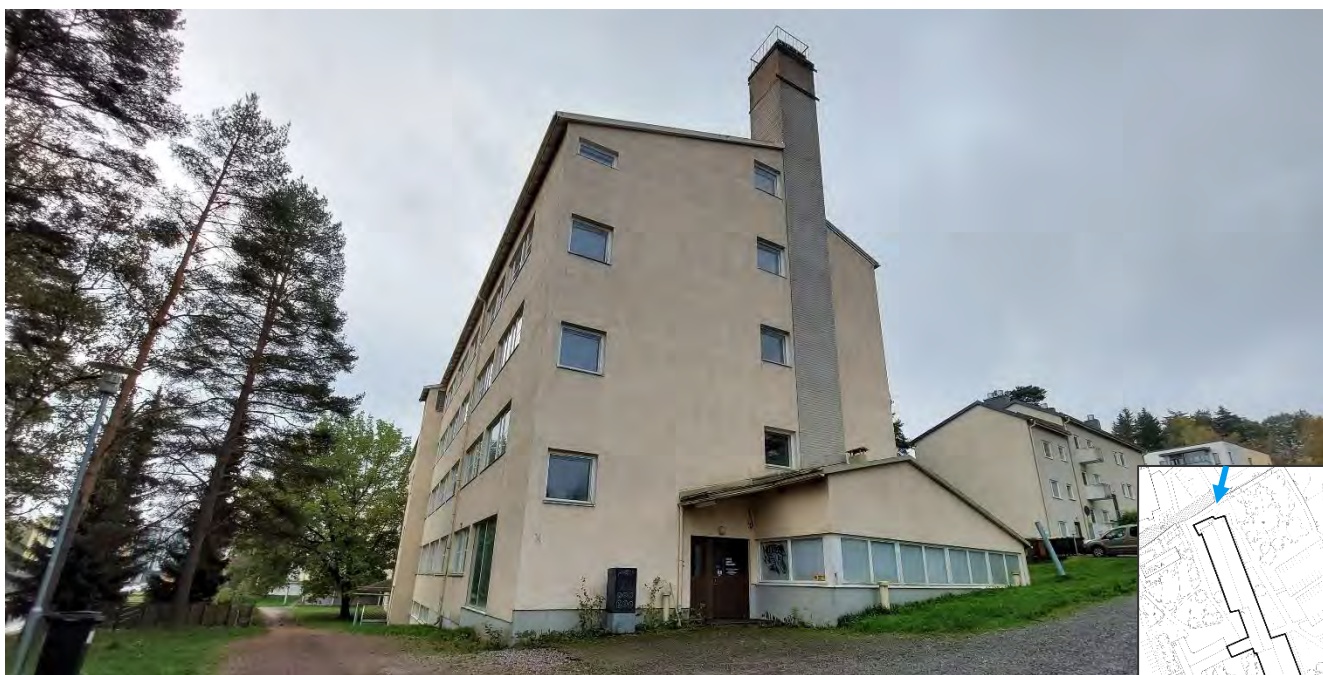
Kuva 37. Pohjoispäädyn ikkunat tuovat valoa porraskäytävään. Kirjastosiiven vieressä sisäänkäynti.

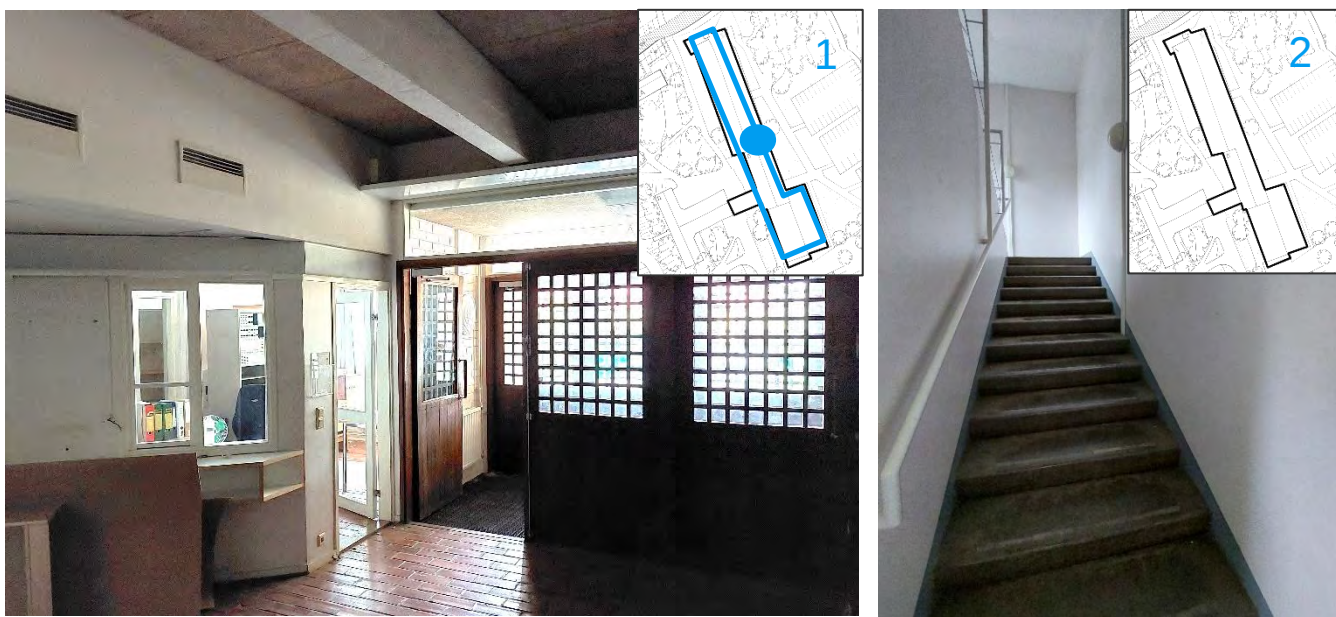
Ainolan sisätiloissa on jo havaittavissa rakennuksen tyhjillään olon vuodet. Ensimmäisessä, osittain rinteen sisään sijoittuvassa kerroksessa on selvästi sisäilmaongelmia. Sisätilojen pinnat ja ovet ovat kärsineet pelastushenkilökunnan harjoitusten myötä ja tiloissa on sekalaista varastointia. Ensimmäisessä kerroksessa sisäänkäynti on Ainolan itäpuolella, rakennuksen keskiosassa. Pohjakerroksessa on pääasiassa aputiloja, mutta myös muutamia valoisia luokkahuoneita.

Kuva 38. Ensimmäisen kerroksen sisäänkäynti (vas. kuva) ja porrashuone Ainolan pohjoisosassa.

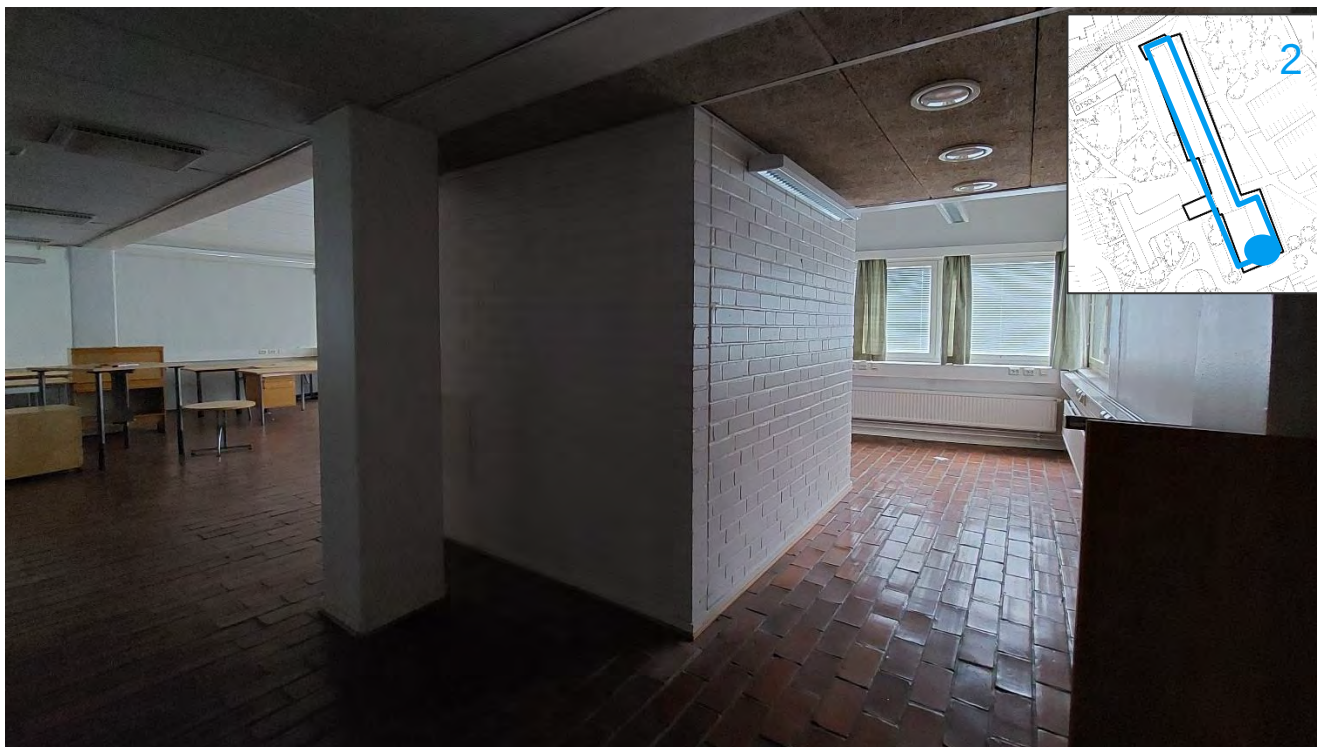
**Kuva 39.** Kirjaston yksikerroksisessa siipiosassa on lattiamateriaalina tiili, kuten ensimmäisessä kerroksessa. Tilan keskellä kulkevat hormit.

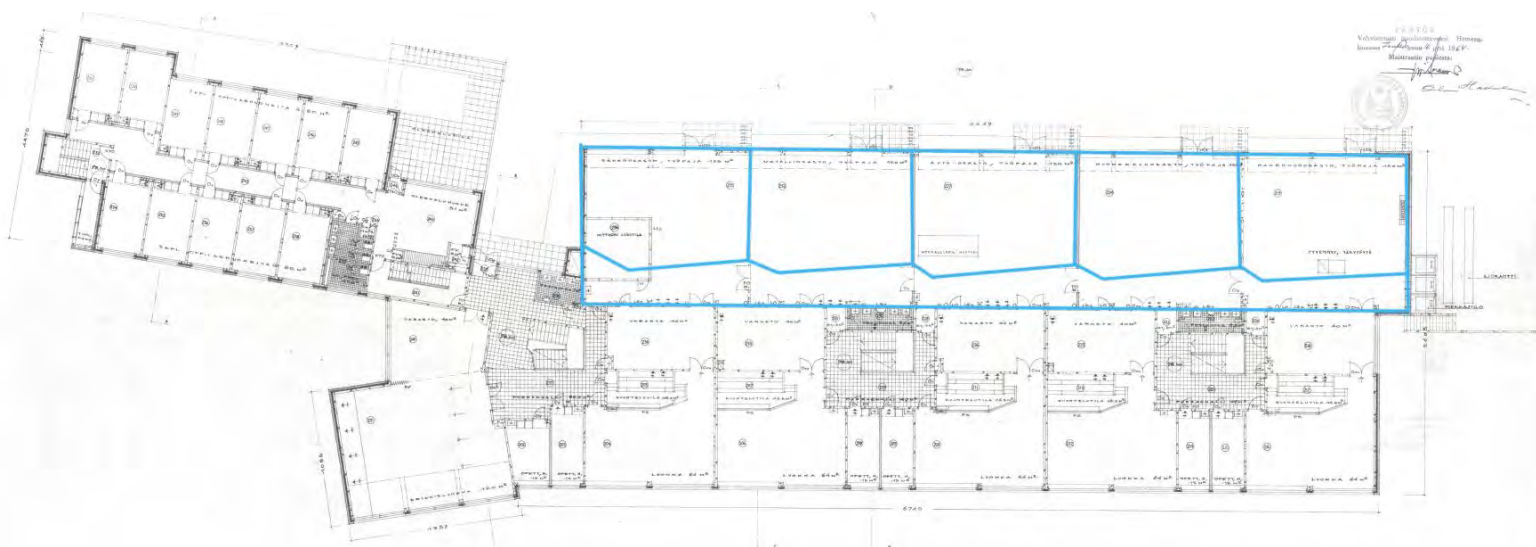
Pohjakerroksessa on muuttuneiden käyttötarpeiden myötä poistettu viisi sisäpihalle aukeavaa työpajaa. Työpajat muokattiin perusvarustelluiksi luokkatiloiksi. Luokkatiloja ja porrasauloja yhdistää pitkä käytävä, jonka pohjoispäättyyn lisättiin uusi, lasinen ulko-ovi. Käytävää ja luokkatiloja erottavat kevytrakenteiset lasiseinäelementit. Muutoksen yhteydessä länsijulkisivulta poistettiin tilakohdaiset ulko-ovet ja korvattiin ne samaa muotokieltä mukailevilla ikkunoilla. Myös työpajojen ulkopuoliset katokset on poistettu saneerauksen yhteydessä.

**Kuva 58.** Sisäpihan tasolla työpajat on muutettu luokahuoneiksi.

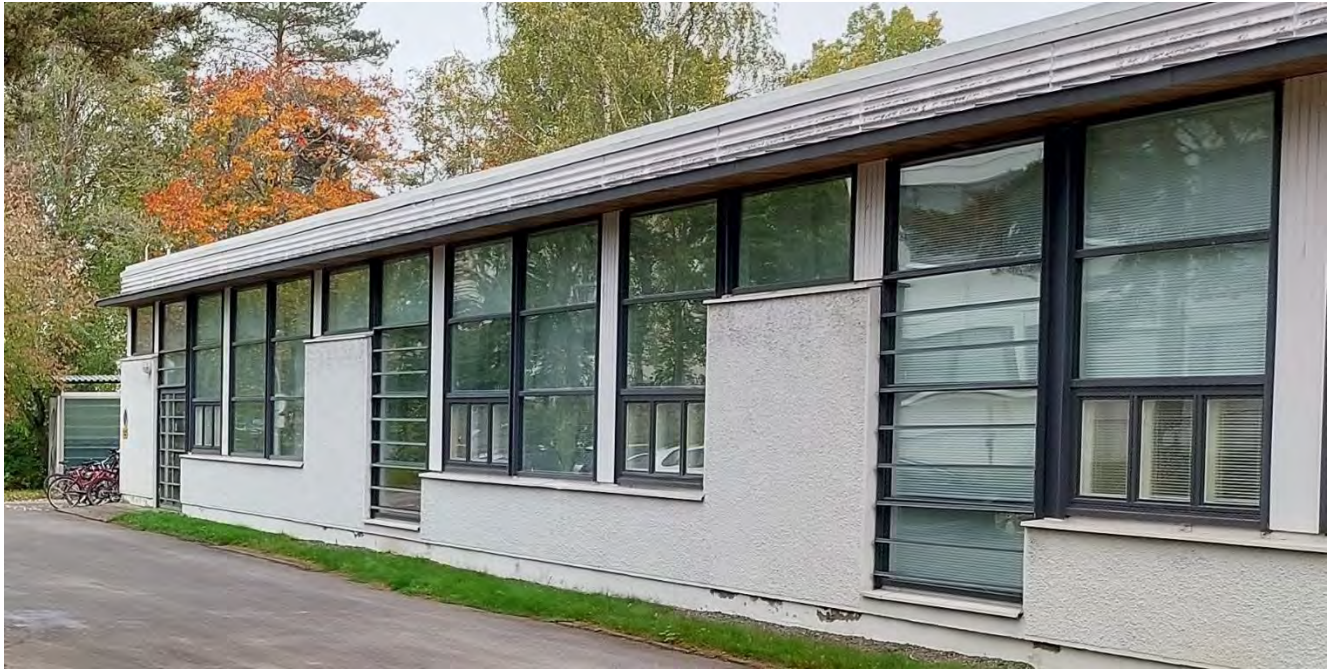
**Kuva 59.** Länsijulkisivulla on muutettu aukotusta ja poistettu työpajojen ulko-ovet. Ajankohta on epäselvä.

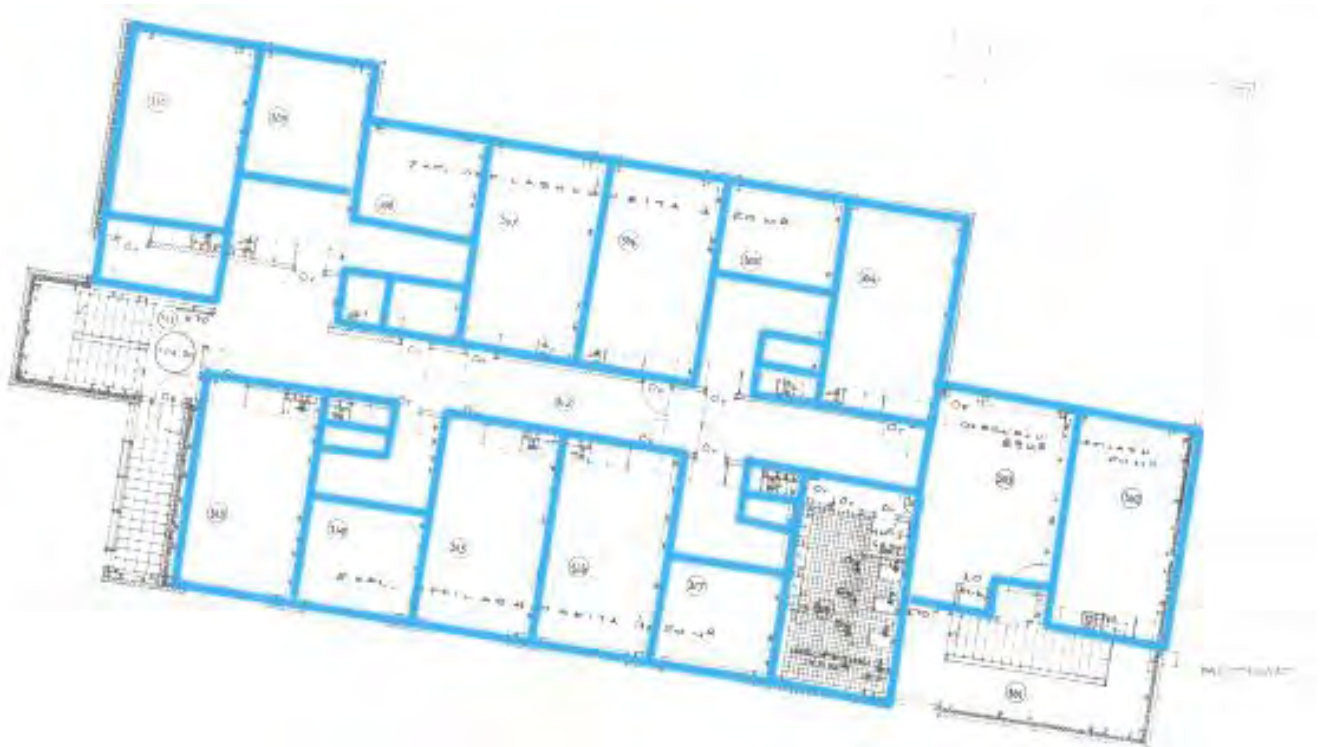
**Kuva 60.** Kolmannessa kerroksessa huonejakoja on muutettu ja lisätty pienempiä pesuhuoneita.

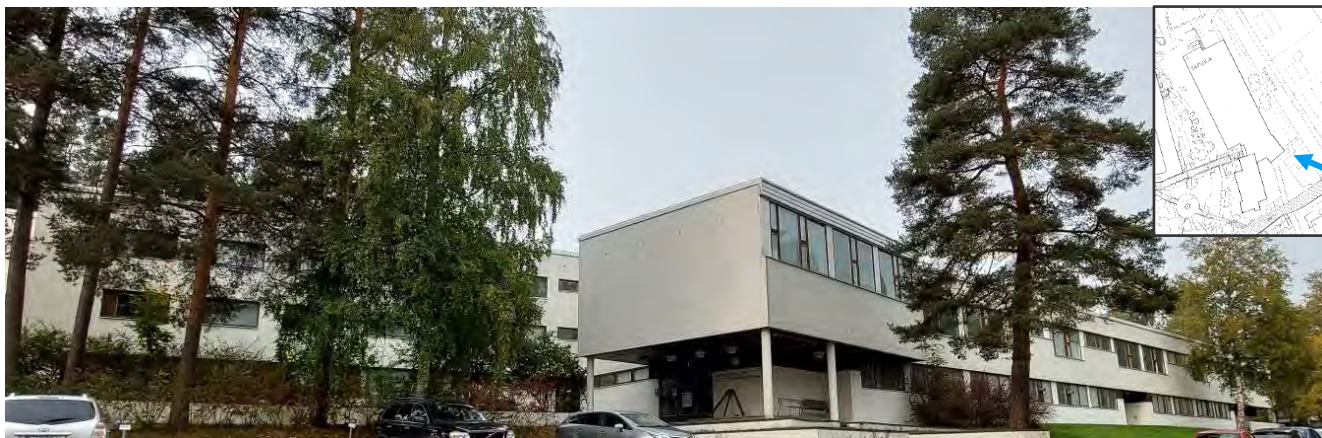
Tapiola on vaalea ja selkeälinjainen, paikoin ilmeeltään jopa moderni, 1960-luvun rakennus. Rintetien puoleisella ulkoseinällä ikkunat kulkevat yläreunaltaan linjassa koko julkisivulla. Ikkunakorkeudet vaihtelevat, rikkomatta kuitenkaan harmonista ulkoasua. Ikkunapuitteet ovat tummanruskeat, ikkunoiden väliset puupaneloinnit valkoiset. Julkisivujen rappaus on selvästi tummentunut etenkin Rintetien puolella.

Kuva 61. Opetustilojen pääsisäänkäynti on pohjakerroksen sisäänvedetyssä osassa

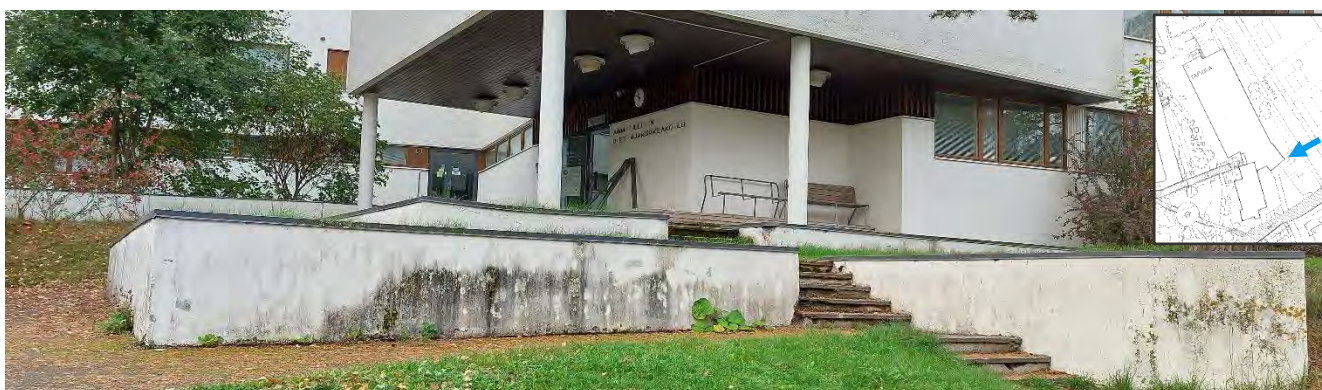
Kuva 62. Betonisilla tukimuureilla on muotoiltu rinteistä piha-aluetta.

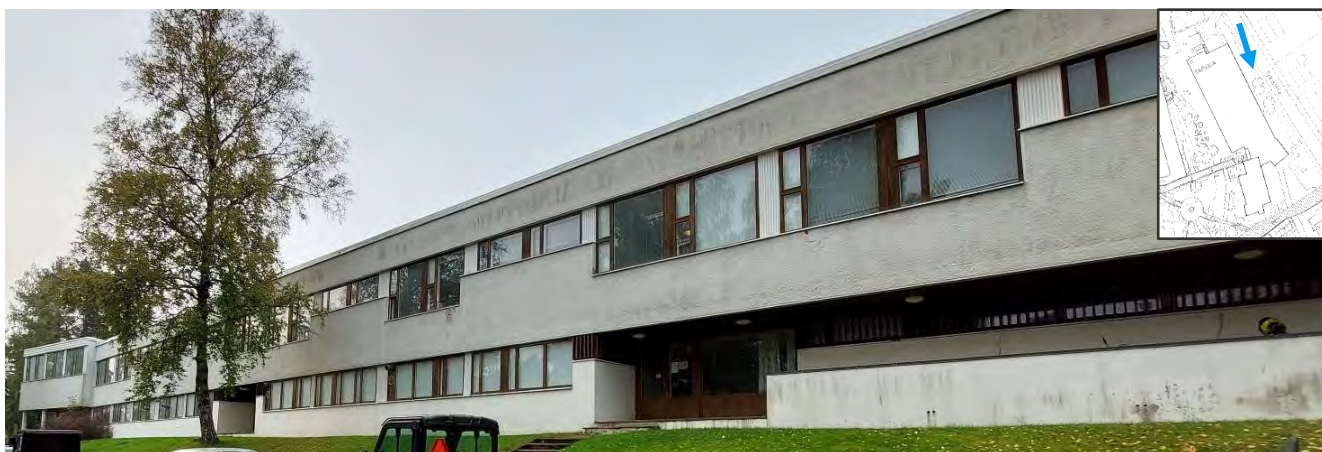
Kuva 63. Tapiolan itäisellä julkisivulla on kaksi sisäänvedon ansiosta katettua sisäänkäyntiä.

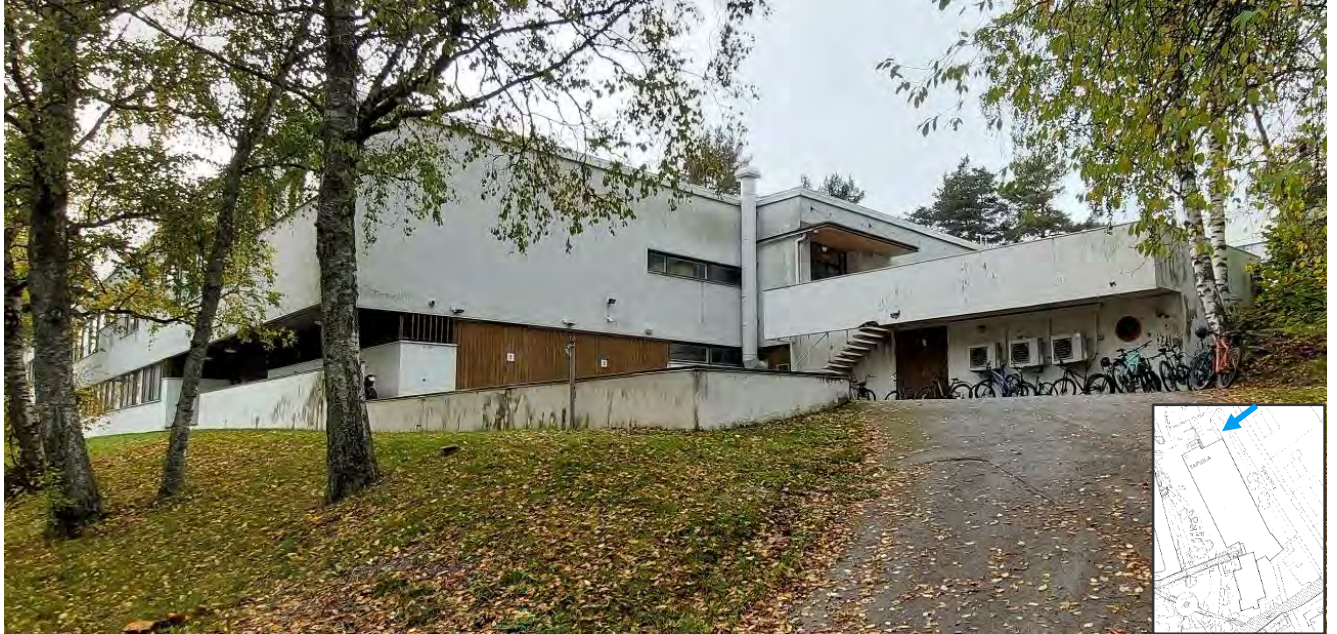
Kuva 64. Tapiolan koilliskulmassa on huoltoyhteydet pohjakerrokseen sekä portaat pihakannelle.

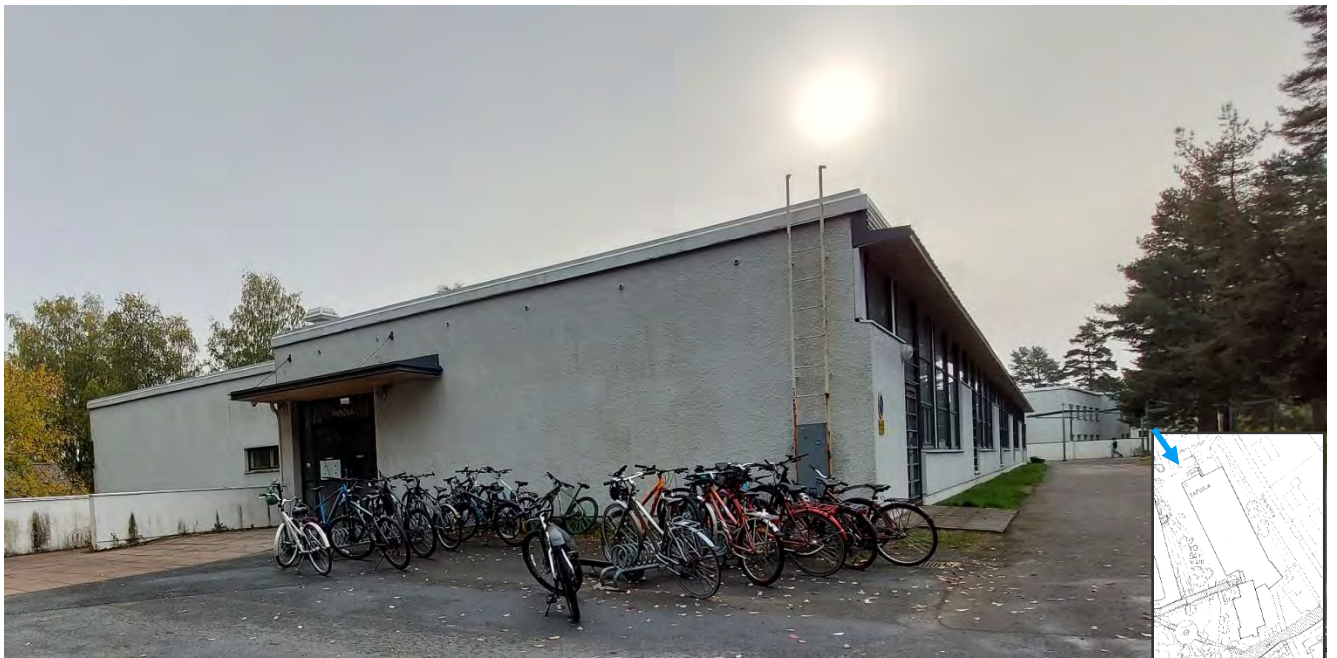
Kuva 65. Pihakannen päällä on pyörien säilytyspaikka ja saneerauksessa lisätty sisäänkäynti toiseen kerrokseen.

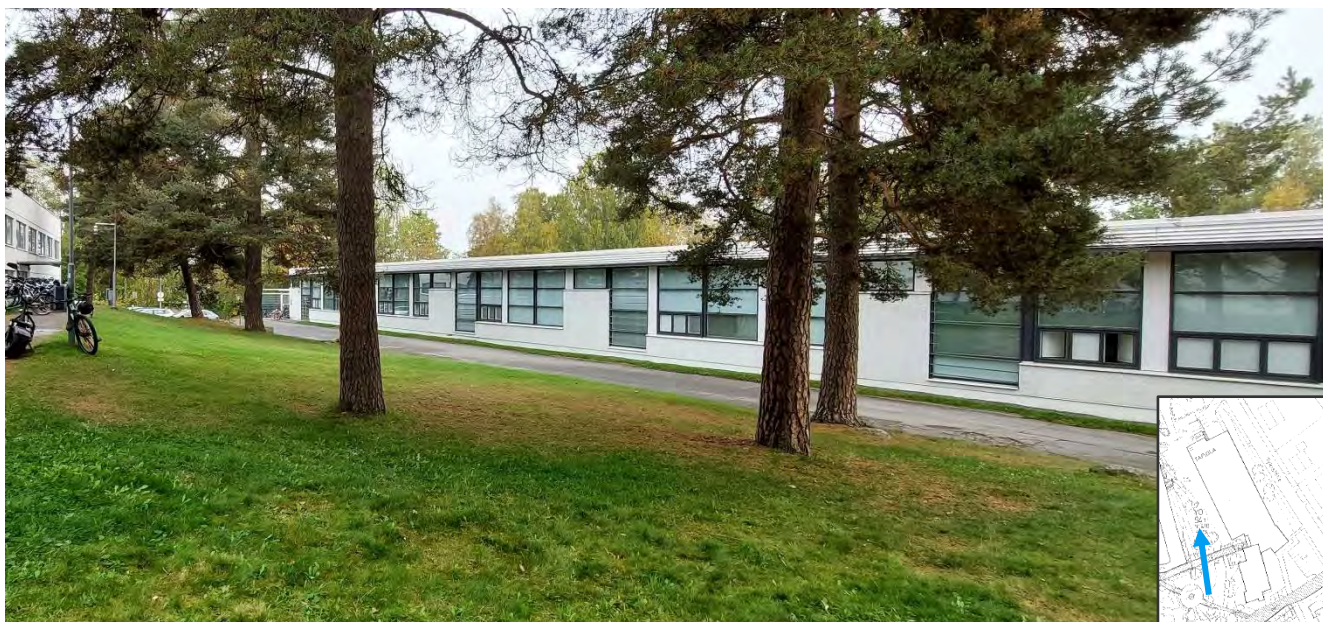
Kuva 66. Tapiolan läntinen, Metsolan suuntaan aukeava julkisivu

Sisäpihan puolella rappaus on puhtaamman valkoinen kuin Rinnetien puolella. Voidaan olettaa, että rappaus on uusittu tai vähintään maalattu julkisivusaneerauksen yhteydessä. Betonitukimuurit ovat todennäköisesti alkuperäiset. Opistorakennuksen seinustalla on asfalttipintaa ja parkkipaikoja. Asuntolan ikkunoiden alla on sorapintainen kulkureitti, joka vaikuttaa rauhalliselta.

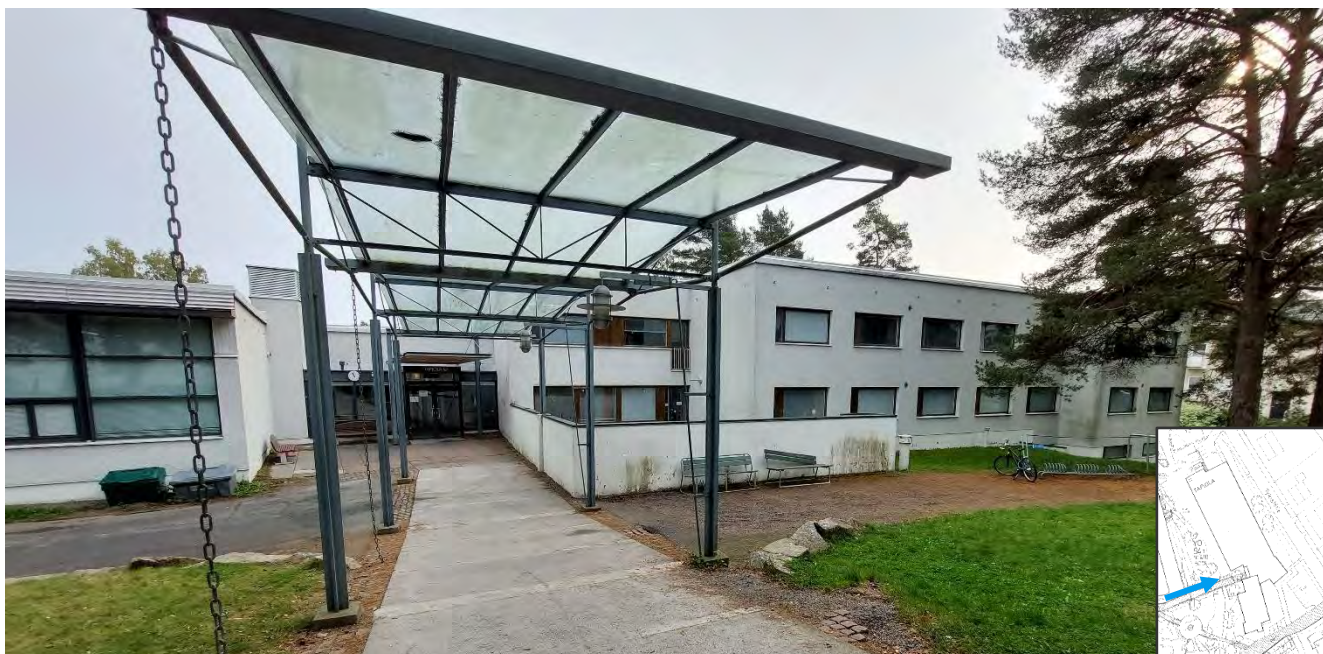
Kuva 67. Sisäpihan yhdyskatos on peräisin vuodelta 1993. Se kulkee Tapiolan sisäpihan pääovelta Metsolan pääovelle ja siitä kohti Ilmarilaa.

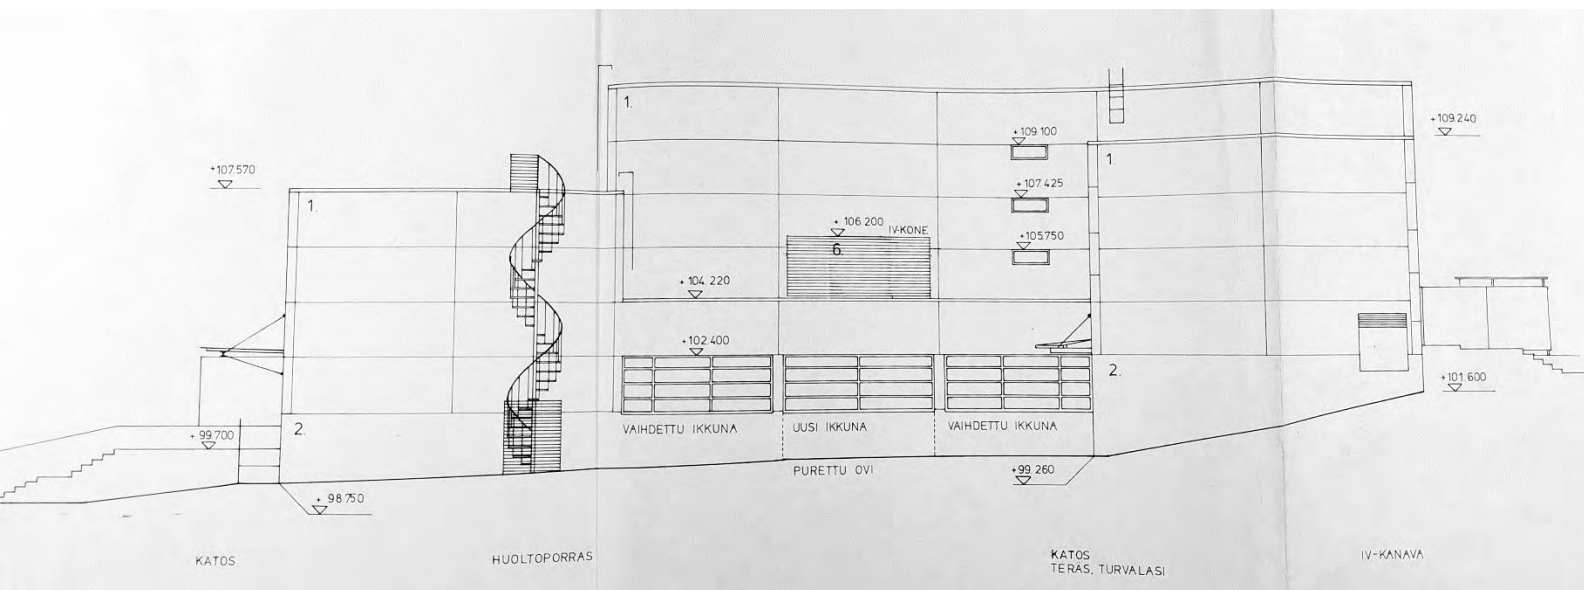
**Kuva 83. Pohjoisjulkisivulla modernisoitiin tekniikkaa ja tilaratkaisuja 2000-luvun alussa.**

Pohjoisjulkisivun puolelle lisättiin saneerauksessa ikkunoita ja poistettiin vanha työpajan ovi. Uusien ikkunoiden takana on auditorio, ja sen päälle asennettiin uusi IV-kone ja sen suojarakenne. Huoltotikkaat vaihdettiin kier-reportaaseen ja sisäänkäynneille asennettiin uudet katokset. Korkomaailma ja ulkoseinät säilyivät alkuperäisessä ulkoasussaan.

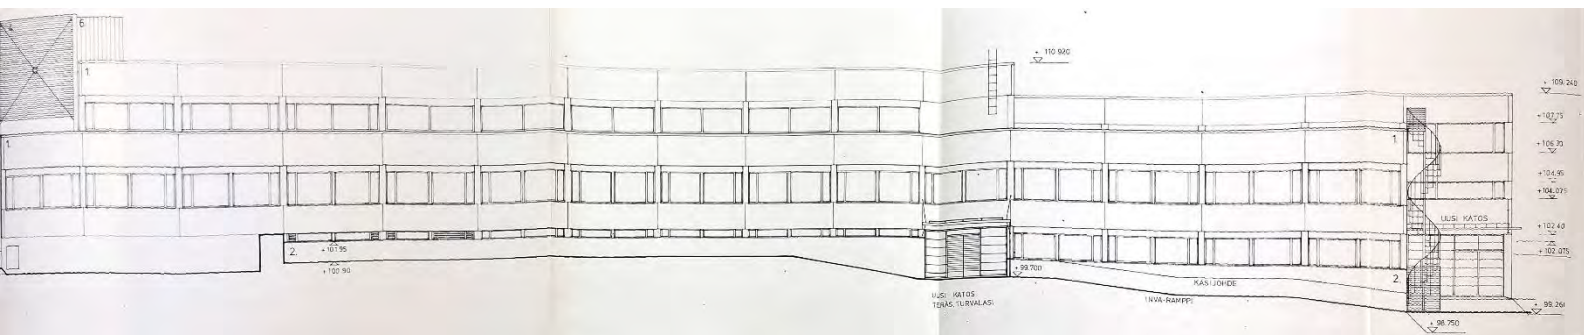
**Kuva 84. Itäjulkisivun puolella uudistettiin sisäänkäyntejä.**

Itäjulkisivun keskivaiheen sisäänkäynnin esteettömyyttä parannettiin luis-kalla ja ulko-ovelle asennettiin uusi lasikatos. Pohjoispäädyssä, julkisivupiir-oksen oikeassa reunassa, näkyy uusi studiotilojen pariulko-ovi. Saneerauk- sessa maalattiin kaikki ikkunat ja säilytettävät ovet, sekä uusittiin räys- täspellitykset.

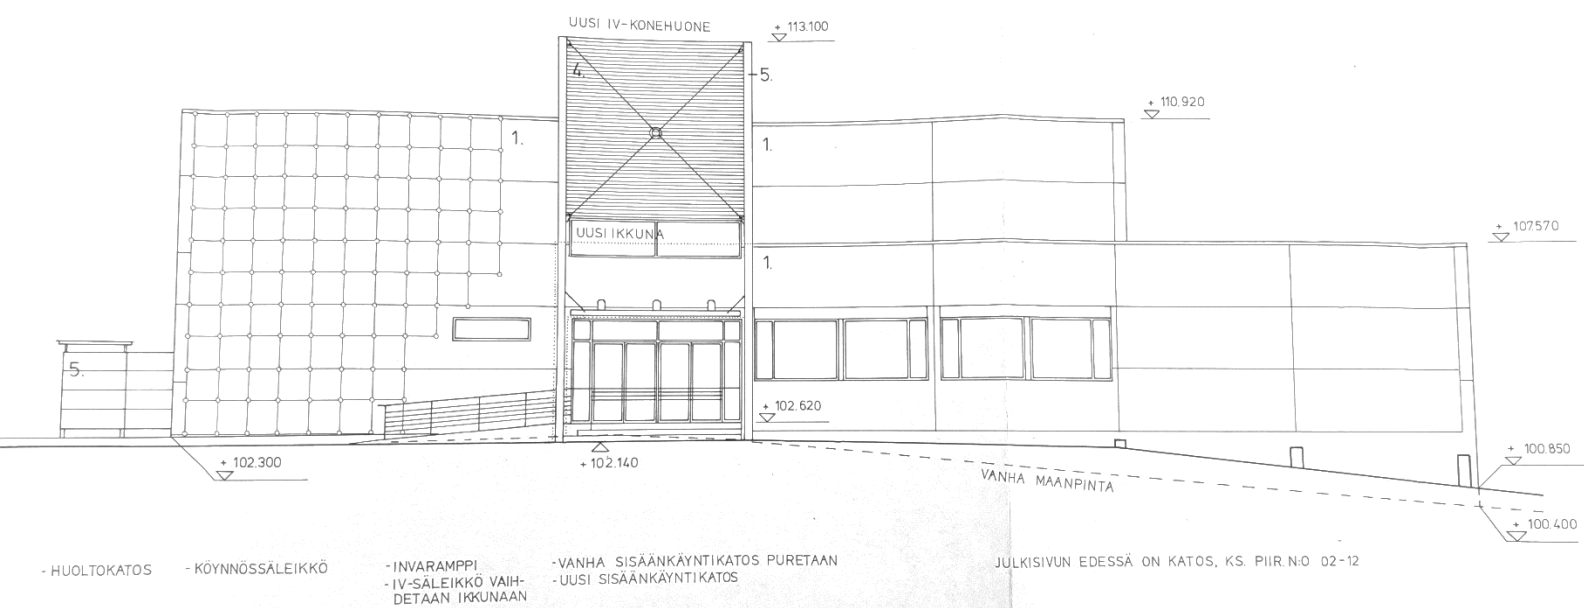
**Kuva 86.** Pääsisäänkäynnin ulkoasu muuttui eniten vuoden 2002 saneerauksen yhteydessä.

Pääsisäänkäyntiä uudistettiin merkittävästi saneerauksen yhteydessä. Uusi IV-konehuone rakennettiin sisäänkäynnin yläpuolelle. Konehuoneen materiaaleina käytettiin maalaamatonta metallisäleikköä ja terästä. IV-konehuone toimii samalla katoksena sisäänkäynnille. Vanha pääsisäänkäynnin katos purettiin ja IV-koneen säleikön tilalle asennettiin ikkuna. Katoksen ja IV-konehuoneen alapinnoissa on punertavan ruskea puupaneeli. Eteläistä julkisivua elävöitettiin asentamalla köynnössäleikkö ja esteettömyyttä parannettiin uudella luiskalla.

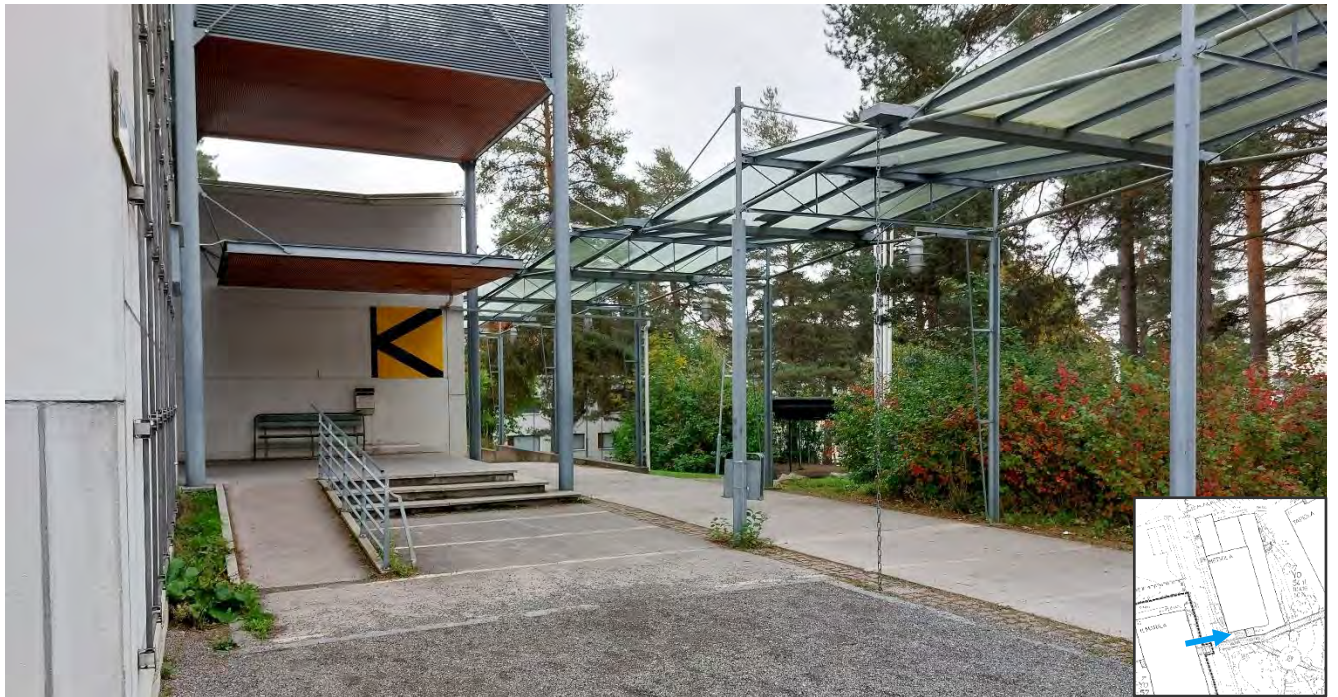
Taloteknisten ratkaisujen asennukset ja lisärakenteet jonkin verran rikkovat harmonista ja virtaviivaista ulkoasua. Etenkin Metsolan pääsisäänkäynnin IV-konehuonerakenne poikkeaa tyyliältään muusta rakennuksesta. Katoksen puuosat ovat sävyltään ja materiaaliiltaan irralliset Metsolan muotokieleessä.

Kuva 93. Metsolan pääsisäänkäyntiä korostavat teräs-puupaneli-katos ja suuri opaste.

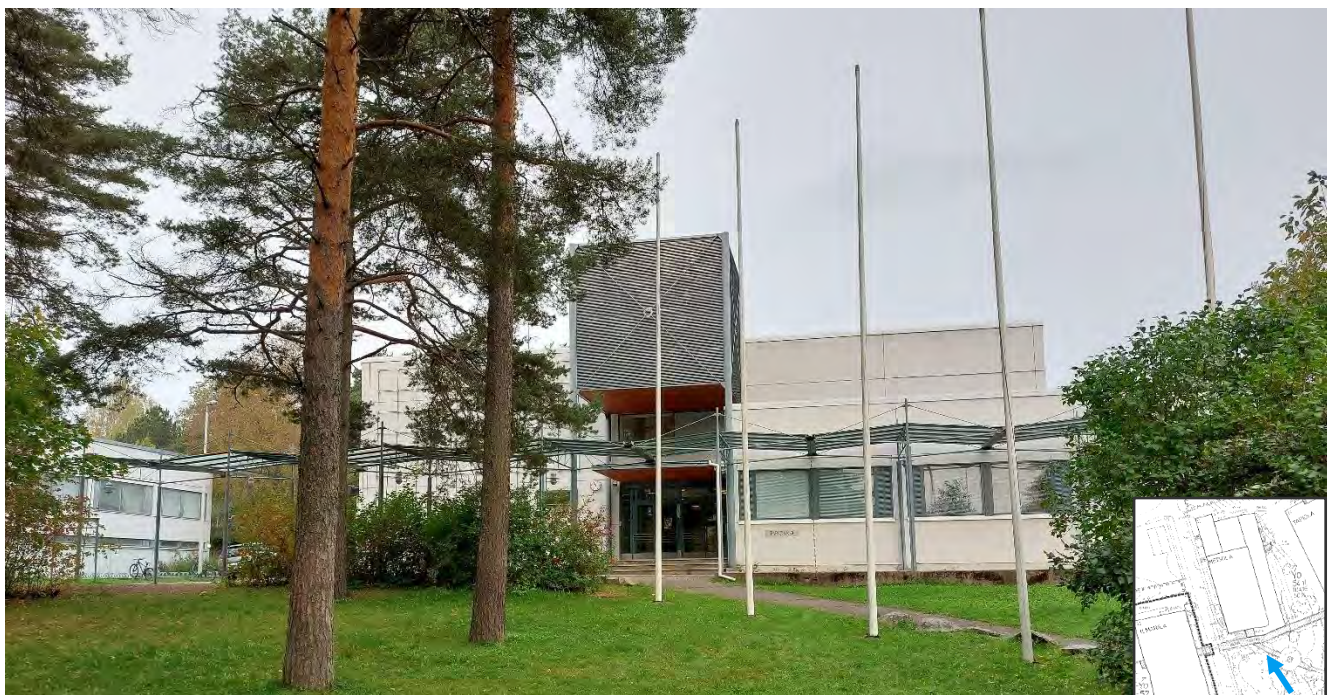
Kuva 94. Metsolan eteläinen julkisivu oleskelupihalta kuvattuna. Pääsisäänkäynnin tummat puupaneloinnit korostuvat vaaleassa taustassa. Yhdyskatos on kevyt ja sulautuu rakennuksen ulkonäköön.

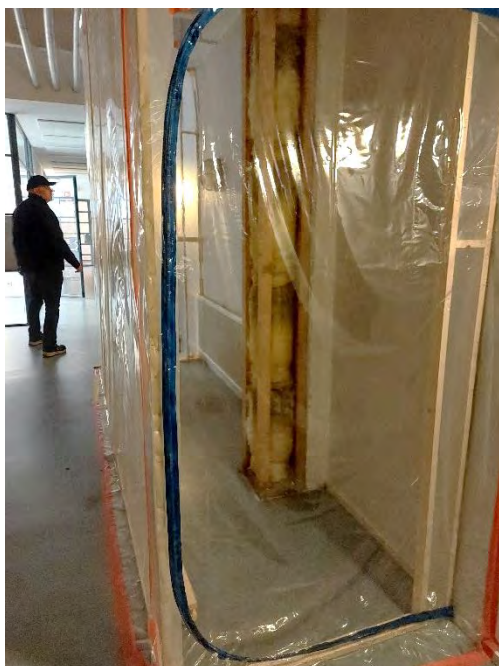
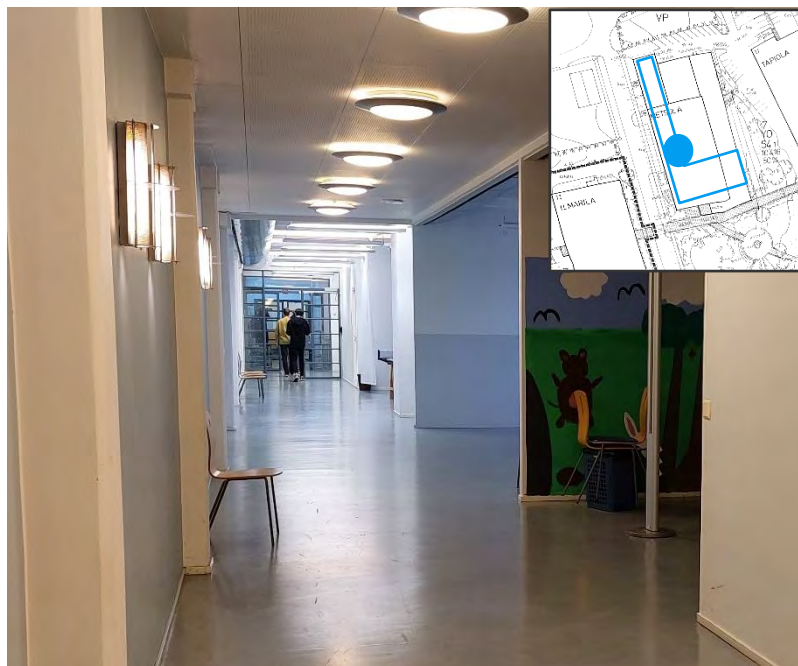
Toisessa kerroksessa sijaitsee luokkatiloja ja niitä yhdistävä käytävä. Pääaulasta nousevien portaiden lisäksi toiseen kerrokseen pääsee kulkemaan asuntolasiiven päädyistä, luokkakäytävän pohjoisesta päästä. Metsolassa on kauttaaltaan hieman painostava ja raskas sisäilma.

**Kuva 108.** Yläkerran käytävä jää luokkien ja liikuntasalin väliin, joten se on ikkunaton ja hämärä. Osa käytävästä on eristetty korjausten vuoksi.
