Tilaaaja  
**Hämeenlinnan kaupunki**

Päivämäärä  
**4.1.2024**

# Lahdensivuntien vanha kampus

## Rakennushistoriallinen selvitys

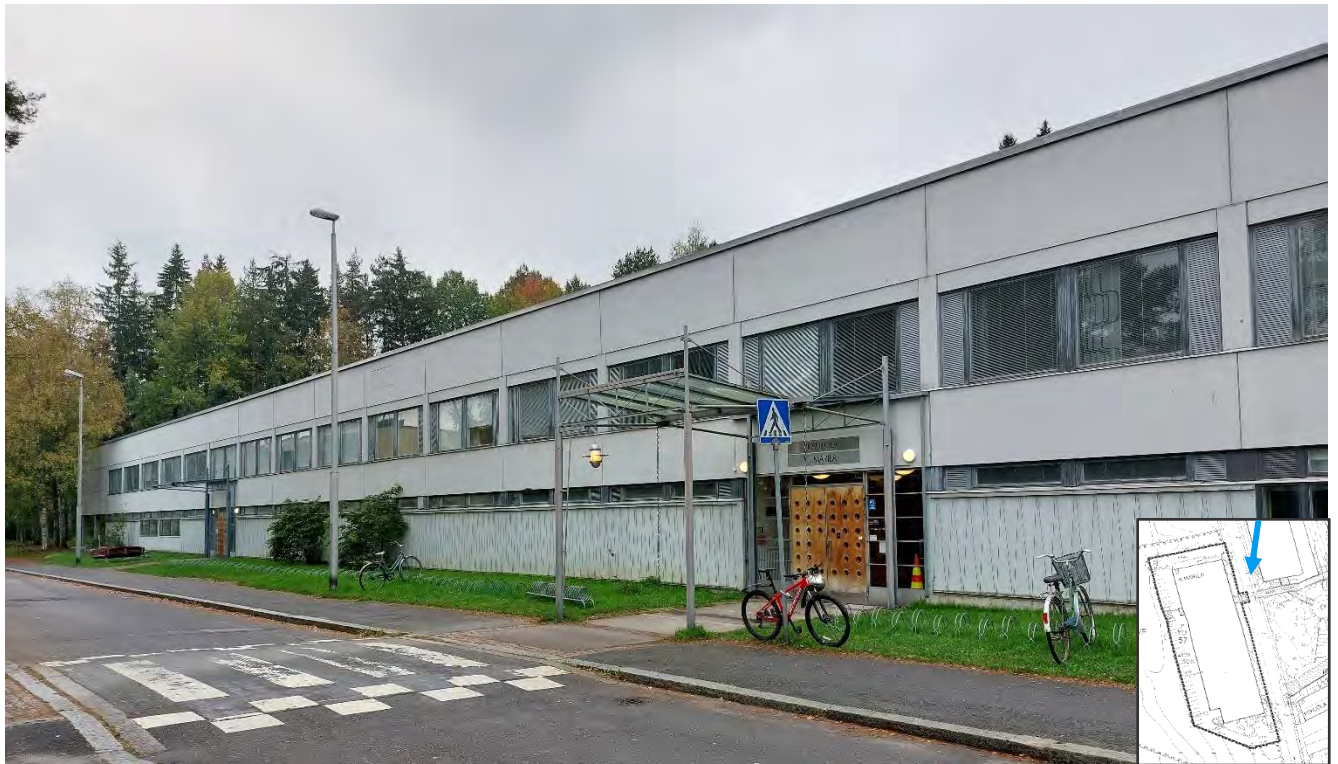
Ilmarilan nykyinen ulkoasu on selkeä ja istuu hyvin sekä alueeseen kokonaisuutena että osaksi muita kampusrakennuksia. Katujulkisivu Rinnetien puolella on melko siisti ja hyväkuntoinen. Sisäänkäyntien katokset mukailevat yhdyskatoksen tyyliä ja selkeyttävät sisäänkäyntien sijainteja. Pitkä, yhtenäisenä jatkuva julkisivu pienentää katukuvaa. Puiset ulko-ovet eroavat muun rakennuksen vaaleasta yleisilmeestä. Katon korkeat IV-koneiden suojarakenteet eivät näy katutasolle. Vuoden 1994 jälkeen katujulkisivun joitain ikkunoita on laajennettu pohjakerroksessa.

Kuva 134. Katujulkisivu on Ilmarilan näyttäväin julkisivu.

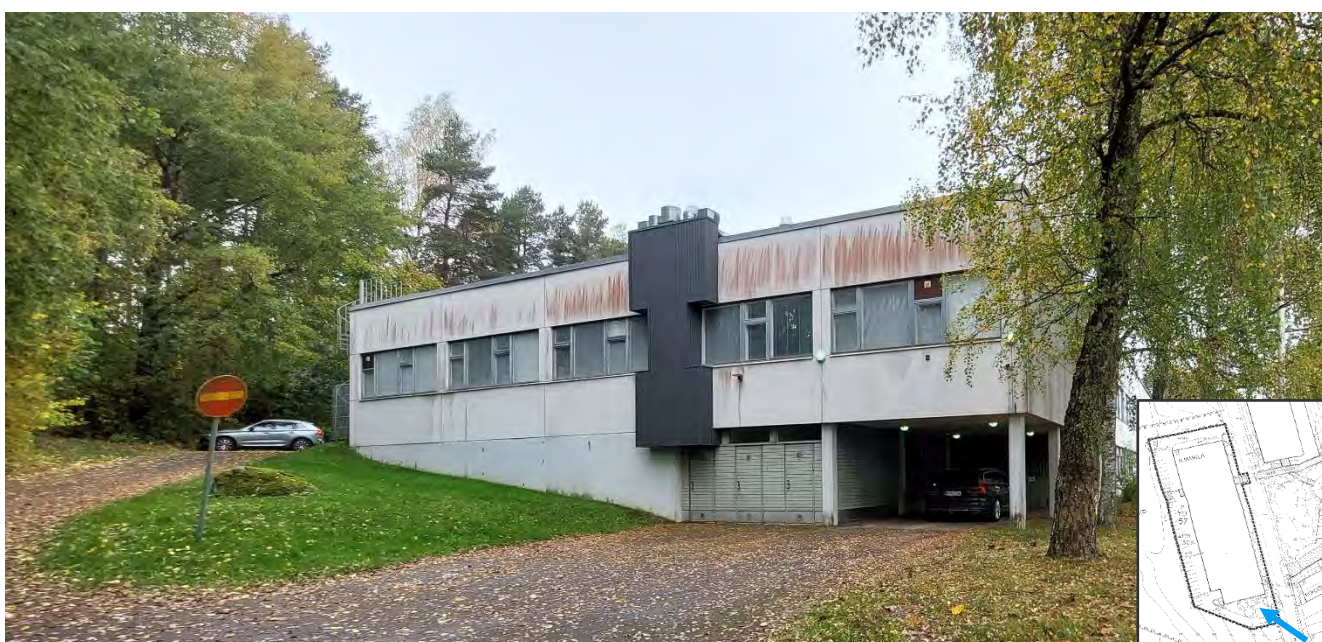
**Kuva 136.** Eteläjulkisivulla nähdään pohjakerroksen sisäänveto Rinnetien puoleisessa kulmassa. Sen viereiset puupaneloidut ovet ovat alun perin johtaneet kemikaalien varastointitiloihin.

Ilmarilan eteläpuoleisella julkisivulla näkyy merkkejä rakenteiden vanhenemisesta. Keskellä julkisivua sijaitseva suojarakenne on rakennettu vuoden 1994 peruskorjauksen jälkeen. Betonielementtien yläosassa on värjäymää. Räystäätön kattomalli ei suojaa ulkoseinää. Eteläinen julkisivu altistuu eniten auringolle, joten puuosien maali ja muut julkisivusävyt ovat haalistuneet auringon valon vaikutuksesta.

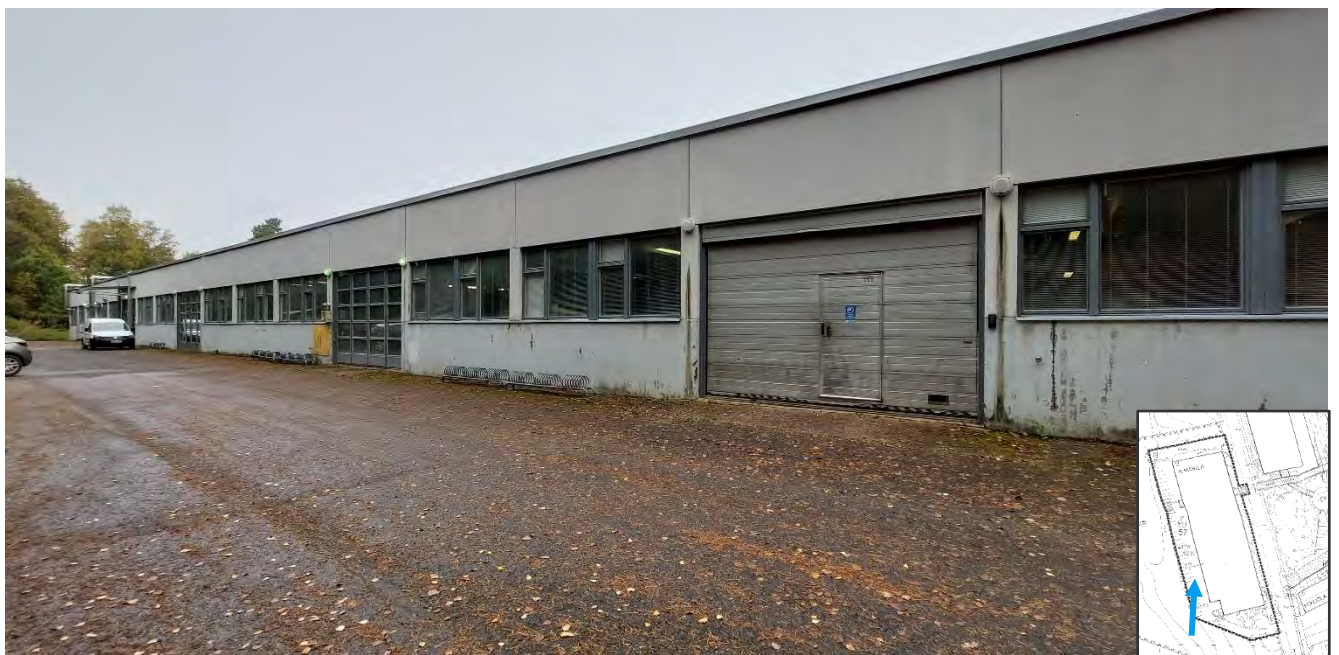
**Kuva 138.** Takapihan puolella rakennuksen alkuperäinen käyttötarkoitus ilmenee pelkistetystä ulkonäöstä ja suurista nosto-ovista. Kuvassa oikeanpuoleinen nosto-ovi on alkuperäinen.

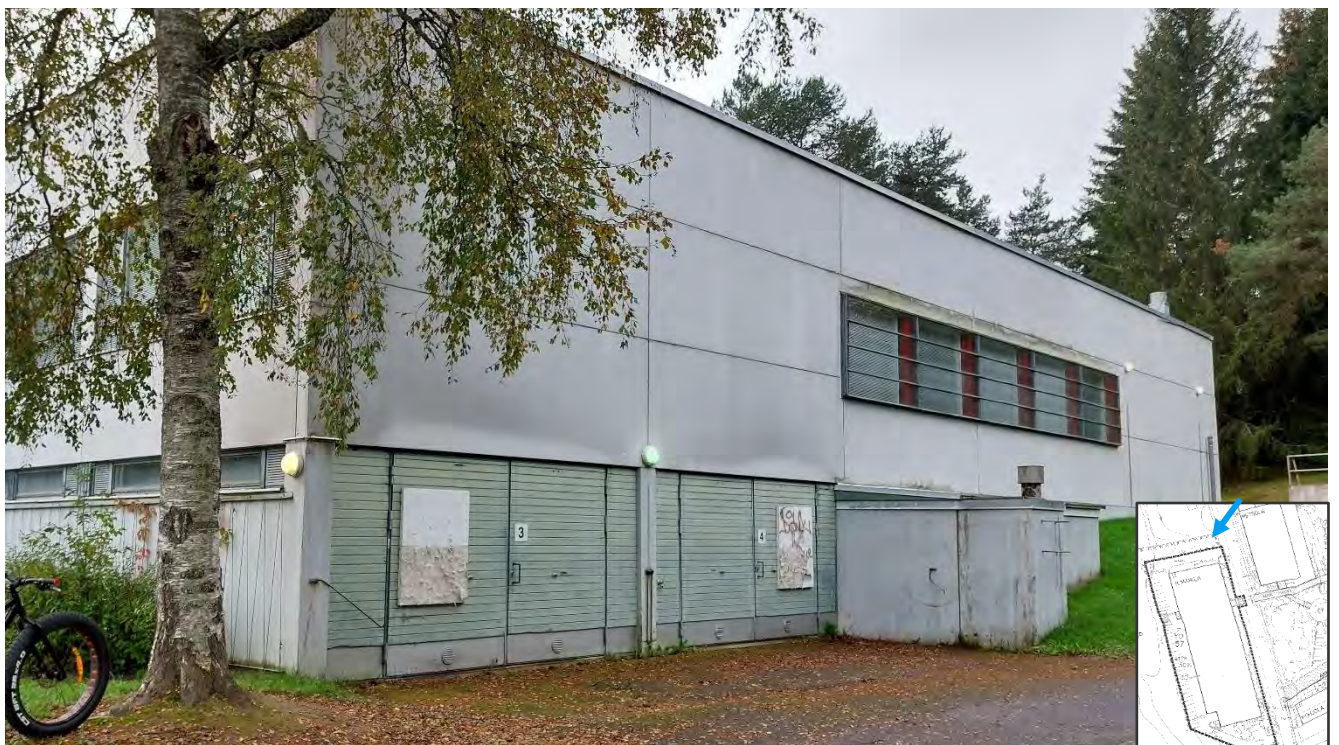
**Kuva 140.** Pohjakerroksessa, rakennuksen pohjoisosassa, ovat autotallit ja suojahuoneet.

Ilmarilan pohjoispuolella ovat ylemmän kerroksen 1994 vuoden saneerauksessa asennetut, uuden malliset ikkunat. Autotallien ovien sävy on ollut alkuperäisissä suunnitelmissa tummansininen.

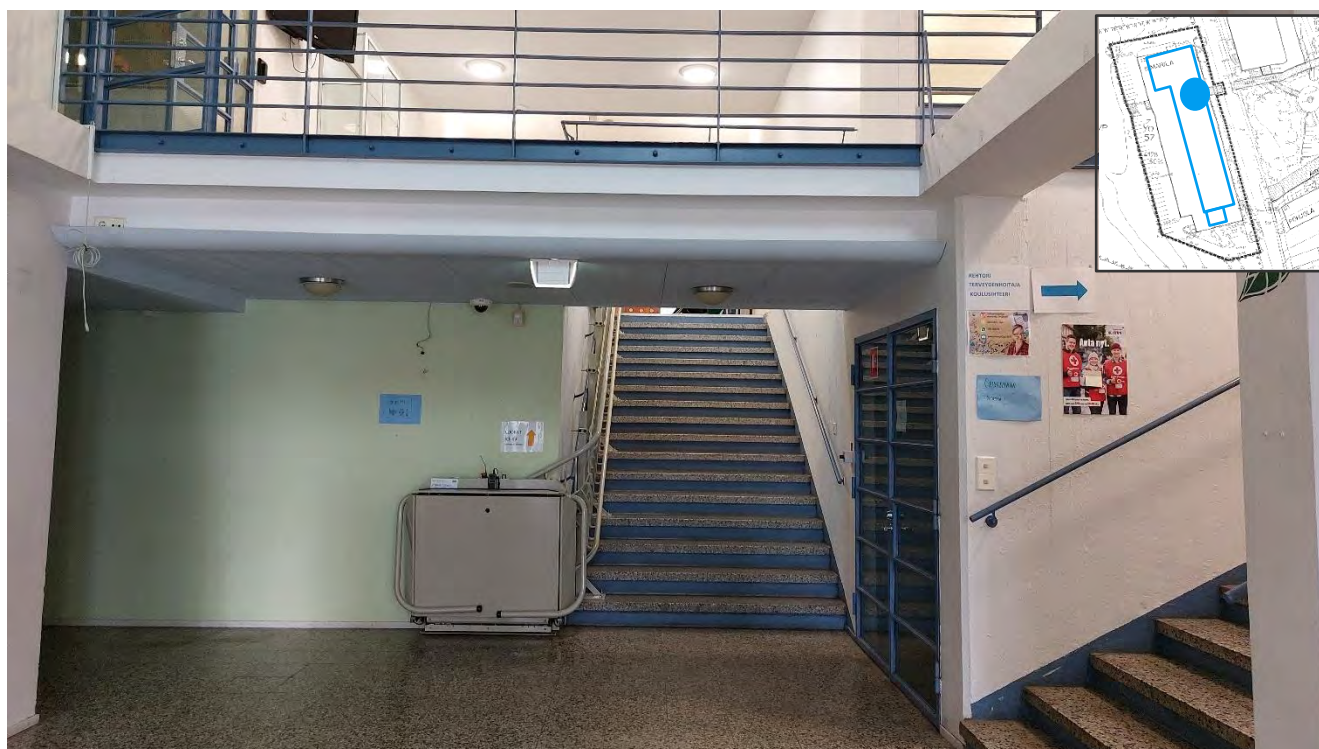
Kuva 141. Ilmarilan pääsisäänkäynti on Rinnetien puolella, rakennuksen pohjoisosassa. Kuvassa oikealla näkyvä, väestönsuojaan ja autotalliin johtavan käytävä on lukittu.
